# 分离轴承异响解决方案

分离轴承异响的整改实例

主机厂反馈我公司汽车变速器装车后发现异响，不踩离合器的时候，离合器分离轴承处发生尖叫；稍微踩离合器时，变速器就没有异响。转速发生范围1000~2000r/min。

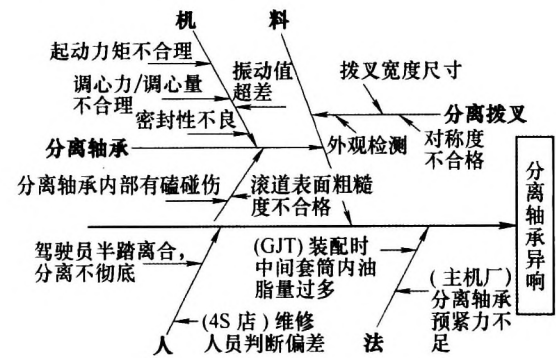
图2 鱼刺图

通过鱼刺图（见图2）列出了所有可能的原因，进行现场逐一分析、验证并排查。

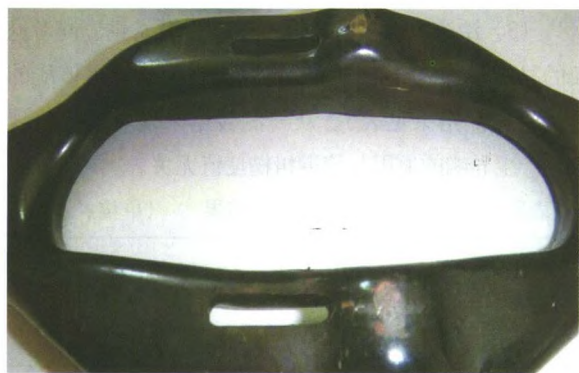
图 3

分离拨叉的分析情况如下:分别检测五件异响退回的分离拨叉,宽度及对称度尺寸均合格;目测故障件发现有异响的分离拨叉处有碰撞的痕迹,有异响的分离拨叉和没异响的分离拨叉和分离轴承碰撞痕迹不一样,有异响的痕迹一边深一边浅(见图3),而没异响的痕迹是均匀的。

从以上分析可知,异响是由系统振动引起的,其中拨叉振动最为明显,这是一个系统的振动问题。通过NVH测试分析,在分离轴承与拨叉之间形成摩擦振动和异响,形成高频多阶次的摩擦共振现象,阶次噪声分别为3700Hz和7400Hz。经过项目小组讨论,分离轴承的刚性太差以及轴承与分离拨叉干涉是造成异响的原因之一。可以改变轴承的刚度,从而消除振动激励源,以达到减振降噪的效果。

针对售后反馈的100台异响总成,使用整改后的分离轴承进行更换,将中间套筒内油脂清理干净;分离轴承进行结构及材料优化;将起动力矩改小。更换整改后,零件分离轴承异响全部消除。

1) 优化分离轴承结构,增加轴承刚度,对图样进行了变更。

2) 材料进行变更将尼龙改为铸铁件,增加零件重量,更有利于吸振。
