# 发动机连杆弯曲度误差的消除

连杆是发动机的重要部件之一，担负着将活塞的往复运动传递到曲轴并转换为曲轴的旋转运动输出动力的功用。连杆小头孔内安装活塞销，承受活塞上的巨大燃烧爆发力，大头孔内安装曲轴的连杆颈，承受负荷阻力。若大小头孔轴线不平行，则连杆大小头孔内的合力连线将不通过连杆杆身中心线，当连杆大小头孔内合力为压力时将使杆身弯曲，而该合力为拉力时将使杆身由弯变直，连杆杆身不断承受如此交变负荷后最严重的后果将是杆身断裂。某型发动机连杆在生产过程中出现大量的大小头孔平行度（弯曲）不合格现象，针对此问题，公司进行了一系列的检测分析并采取了相应措施后，使问题得到解决。

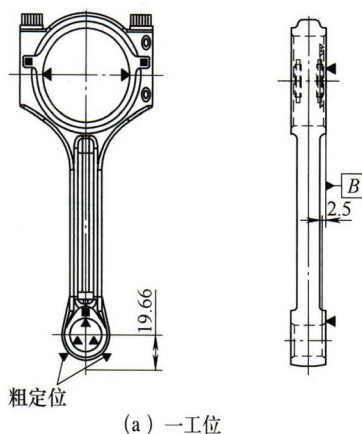
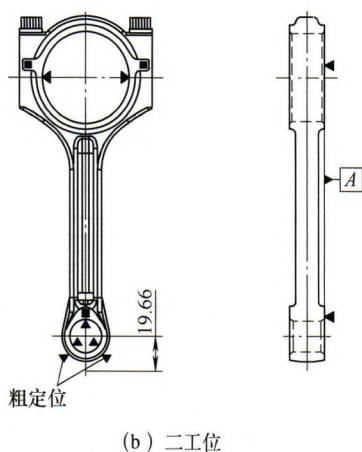
图1 连杆加工定位示意

图1所示为该连杆加工装夹定位要求。该工件的精加工是在一台组合数控镗铣机床上完成，有四个加工工位（见图2~图5），使用三个工位，四工位珩磨大头孔工艺已取消，每个工位有两副夹具。

1) 一工位为上/下料工位，工件小头部位通过V形块粗定位，然后大、小头的心轴进行定位：小头心轴限制两个自由度，大头心轴限制一个自由度，A面定位限制三个自由度。在此工位完成对小头B面铣薄（ $2.5 \pm 0.06$ ）mm。

2) 在二工位，机械手反转工件进行二次定位并装夹，工件小头部位通过V形块粗定位，然后大、小头的心轴进行定位：小头心轴限制两个自由度，大头心轴限

制一个自由度，*B*面定位大头两个定位块、小头一个定位块高出大头定位块2.5mm，共限制三个自由度。在此工位完成两个工步：对小头*A*面铣薄2.5mm，然后大/小头孔内的心轴退出定位后半精镗大头孔。

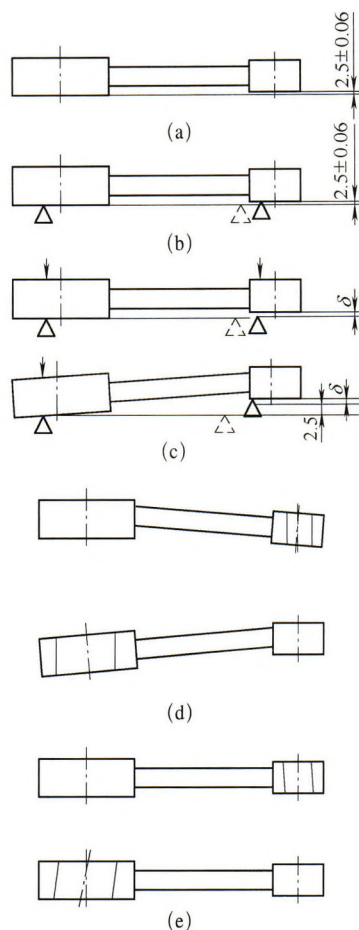
图6 连杆金属切削加工弯曲机理示意

对夹具磨损情况进行检查，对八副夹具中某一夹具定位块加垫0.05mm厚铜皮，试加工50件连杆，结果33件大小头孔轴线平行度超差。对该夹具先压紧大头，则小头B面与定位块有约0.02mm的间隙；松开大头，先夹紧小头再夹紧大头加工两件，弯曲度全都超差。由此初步得出结论：夹具大/小头定位块磨损造成工件定位面与夹具定位块之间有间隙，夹紧后连杆杆身弯曲是造成连杆大、小头孔平行度（弯曲）超差的一个原因。大小头B面高度差2.5mm尺寸分布均靠近上公差限将使定位间隙加大，增大了弯曲度超差的可能性。

图6演绎了连杆精镗大/小头孔过程，由于定位块与工件之间存在间隙，造成加工后的连杆大小头孔轴线弯曲度的机理。图6a示意一工位加工后的状态。图6b示意二工位。若定位块滑动后与小头端面完全接合，此时不会压弯连杆。图6c示意当小头定位块磨损与小头端面存在间隙或大头定位块磨损致小头比大头升高 $\delta$ 时，在夹紧力作用下连杆弯曲。图6d示意绿色线条表示小头孔或大头孔加工后的轴线，理论上与另一孔轴线平行（取决于设备上大、小头刀具主轴的平行度，由于该设备为从德国进口，设备验收时已将两轴平行度调整很好，可忽略此平行度误差），但已与定位端面不垂直（红色线条表示垂直于定位面的理想轴线）。图6e示意加工后夹紧力消失，连杆弹性恢复，但大小头孔轴线已不平行了。结果是定位面方向扩大，非定位面方向收小呈“八”字形。

根据上述分析，小头定位块与小头端面存在间隙 $\delta$ 或将小头顶升 $\delta$ 时，在夹紧力作用下连杆弯曲，造成加工后小头孔轴线与大头孔轴线有夹角，且定位面方向为夹角放大方向，即平行度为正值，直观感觉为连杆弯曲，且向定位方向拱起，返工方法就是敲击此拱起方向的连杆杆身。实际B面为定位面，对平行度超差的连杆返工就是敲击B面杆身。也能解释将A面作为定位面的试验结果要敲击A面杆身进行返工的原因。

综上所述，毛坯自身弯曲度和夹具定位面高度差较大是造成此问题的两个主要原因，因此确定下列改进措施：统计发现某模号毛坯连杆弯曲度超差件较多时，通知毛坯供应商更换模具；制作新的夹具定位块作为备件，定期检查夹具定位面高度差，当发现此差值过大时更换夹具定位块。
