■江淮汽车股份有限公司/杨杰 许三山 王淑俊 朱梅云 杨谊丽 徐浩

# 车架纵梁冲压工艺优化

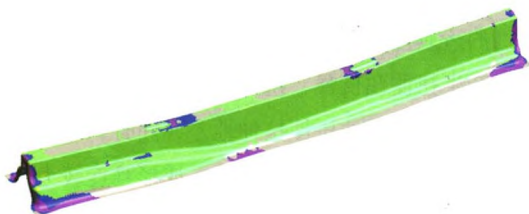
图3 优化后分析结果

该件拉伸深度较深,成形过程中应力的变化较为复杂。零件前半部区域存在台阶,中部区域型面凹陷,后部区域则较为平顺。在拉伸筋的作用下,产品翼面附近起皱、叠料等现象得到有效控制。受限于产品造型,零件前半部台阶区域、底面型面变化区域均出现起皱。为解决起皱缺陷,尝试增加两处凸筋从而起到吸皱作用,但一处凸筋的设置增加了拉伸深度,导致减薄率过高,有开裂风险,故改为凹筋。模面方案确定后,再次进行CAE分析,分析过程中,适当调整了压边力等参数,并优化了拉伸筋的布置及局部模面形状。为控制回弹,OP10腹面设计3°回弹补偿角,OP30腹面设计4°回弹补偿角。最终分析结果如图3所示,底部部分区域拉伸不充分,端头部分紫色起皱区域为废料区。
