# 后桥轮毂废品原因分析

我公司某汽车后桥轮毂在加工过程中因没有加工余量而导致废品，本文对其具体原因进行了调查分析。

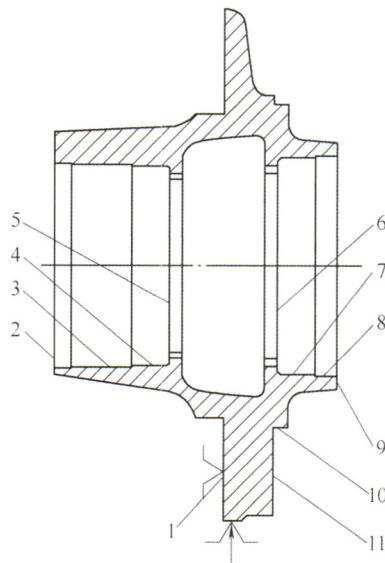
图2 加工表面示意

内孔、端面和法兰面为该段工序的加工表面，如图2中粗线所示。该段加工工序采用数控车床加工：法兰A面贴平专用卡爪端面，卡爪夹紧外圆。车法兰B面→车止口→车端面→车台肩面5→车孔7→车孔8→车台肩面6→车孔4→车孔3→车孔2。

通过该工序加工后，大约有15%的台肩面5或台肩面6无加工余量而导致废品。通过调查，该轮毂半成品由两个厂家提供，通过统计两个厂家的半成品因台肩面5或台肩面6无加工余量产生的废品率，发现废品率相差不大，初步排除厂家制造问题。判定为加工工艺存在问题。

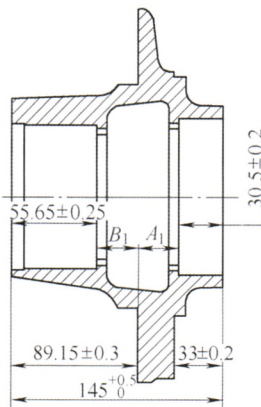
图3 半成品轴向尺寸

半成品的轴向尺寸及以上工序加工后轴向尺寸分别如图3和图4所示。

通过计算，加工余量见表1。由表1可知，在极限尺寸时，台肩面5和台肩面6都存在无切削余量的情况（余量-0.3mm），由此，可以判定半成品图样设计余量不合适导致废品。
