# 白车身侧围外张调试方法

本文就我公司某款车型(代号R-II)侧围外张影响因素进行分析,提出解决方案并对调试结果进行了验证,同时对调试方法及思路进行了总结提炼。

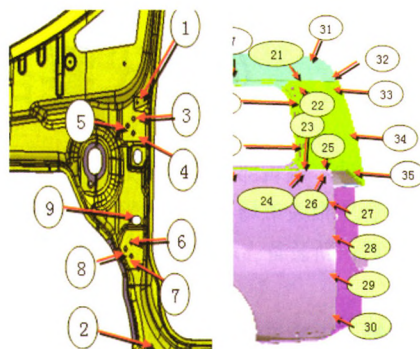
图1 R-II侧围前后检测特性点

左右侧围各抽取4个关键特性点5、9、27、30分析,发现左侧围前、后外张约3mm,右侧围前部外张约1.5mm,后部外张约3.5mm。

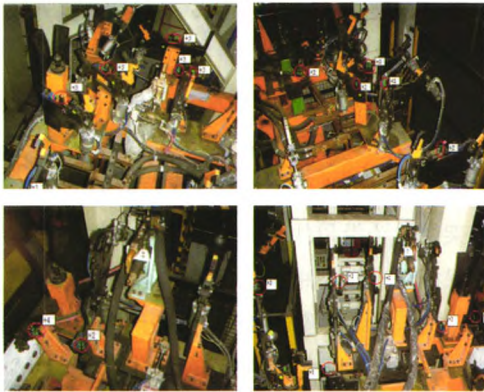
图2 三坐标标定情况及总拼夹具支撑面调整方案

(2) 有载总拼工位精度 在有车身的情况下将总拼夹具合并到位，发现总拼夹具支撑面与车身不贴合。为进一步了解支撑面状态，采用便携式三坐标标定总拼夹具，其支撑面Y向存在偏差。将偏差情况与总拼夹具合并时支撑面与板件间隙情况进行对比，确定总拼夹具支撑面调整方案，并相应调整支撑面垫片。三坐标标定情况及总拼夹具支撑面调整方案如图2所示。

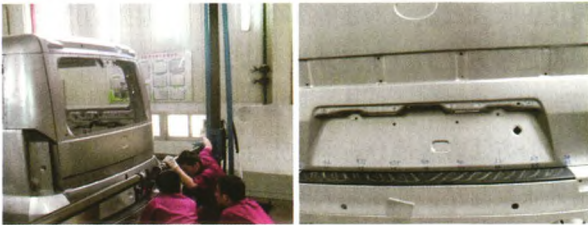
图3 试验过程及检测点位置

尾门及附件载荷360N，尾门气撑杆载荷2 260N。通过三坐标检测顶盖铰链安装点及尾门下沿安装点，发现加载前后顶盖变形0.5mm，尾门下沿安装点变形3mm。尾门铰链安装点及尾门下沿安装点加载前后变形量见表2，尾门下部与后保杆加载前后间隙及变形量测量数据见表3。

由以上试验过程可以看出，顶盖铰链安装面及尾门总成在安装气撑杆前后变形，顶盖下沉0.5mm，尾门下下沉3.0mm，实际荷载下总变形量达3.5mm。

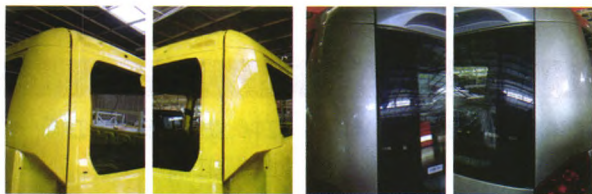
图5 实车间隙外观效果

从统计数据的显示结果来看, 整车尾门玻璃与侧围间隙基本满足设计要求, 同一台车身从上至下的1~5检测点, 左右间隙均匀分布在5mm左右, 不同车身的同一检测点间隙也满足设计要求。整体上间隙在公差范围内, 上下左右均匀分布, 外观品质达标。实车间隙外观效果如图5所示。
