# 轴类件螺纹牙型顶部缺口 解决措施

我公司在加工一款变速器上的二轴（见图3）零件时，螺纹尺寸为 $M42\times 1.5-6h$ ，出现了螺纹牙型被喷伤现象。热处理车间在喷丸工序后，发现同一批次零件的螺纹部分牙型顶部出现图2所示的缺口，但缺口的分布位置并无规律，而且同一批次的也有很完好的螺纹（见图4）。

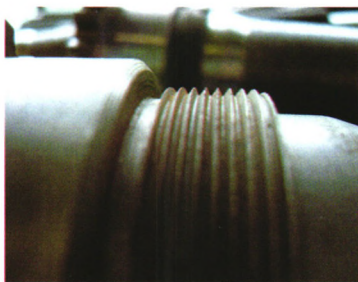
轴类零件是变速器中最重要的零件之一，其螺纹部分一般采用防渗碳处理，但随着热处理技术的发展，以及产品使用的实际用途，基本不再采用防渗碳处理，即所谓的“硬螺纹”。轴类零件经过渗碳淬火后，渗碳层深 $0.8\sim 1.3\text{mm}$ ，螺纹的牙型部分基本上淬透。为了提高产品表面质量，采用喷丸处理，螺纹部分也要喷丸处理，否则根部会出现残留的油泥或锈迹等（见图1），由于无保护，牙型顶部会被钢丸打伤，出现缺口等外观缺陷（见图2），对螺纹的整体强度产生影响，严重则会导致整个零件报废。

图1 螺纹根部出现明显的锈迹

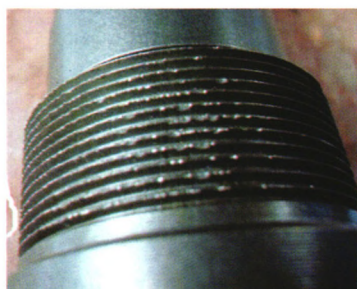
图2 很明显的牙型缺口

- 1) 螺纹加工牙型较瘦，造成螺纹牙型强度不够，喷丸后出现缺口，例如螺纹的进刀和出刀的那一圈螺纹，喷伤的很多。
- 2) 螺纹部分的表面粗糙度差，有积屑瘤，热处理前已经出现了明显的缺口，或隐形的缺陷，在后续的跟踪中我们也发现了此类现象。

- 1) 在切削螺纹过程中，一定要将切削液对准螺纹刀具，减少摩擦，保证刀具的锋利，并能延长刀具的寿命。
- 2) 对刀具进行寿命管理，制定合理的切削用量，

当刀尖有积屑瘤或工件出现缺陷的时候立即更换刀具,并且优化程序,分多次进行切削,每次的进刀量逐步减小。例如,对于 $M42 \times 1.5 - 6h$ 的螺纹,采用6次进刀,转速800r/min,进给1.5mm,要求每个刀尖加工数量不大于200件。

3) 由于车削过程中金属层会产生变形,常在齿顶出现飞边,而且按照计算尺寸,外径尺寸实际值往往超上差,所以在合理的螺纹参数要求的条件下,减小大径值,加大中径值,使螺纹的牙型面积增大,强度提高,并多空走1~2刀,去除飞边,提高精度。

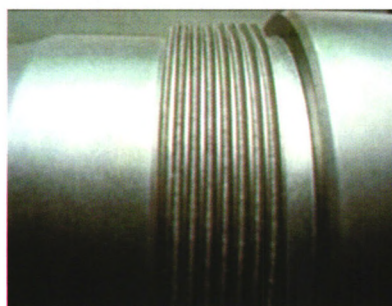
图4 正常螺纹部分
