■哈尔滨汇隆汽车箱桥有限公司/金荣植

# 载货车主动弧齿锥齿轮失效分析与对策

某齿轮厂生产的EQ-153型“东风”牌载货汽车后桥主动弧齿锥齿轮（以下简称主动齿轮），经“三包”返货回厂。对此，工厂组织相关人员进行分析，查找出了原因，并提出了改进措施，获得了较为满意的效果。

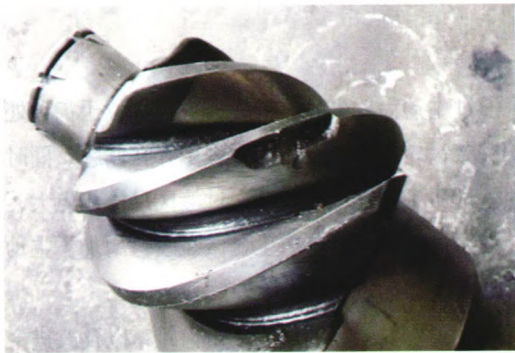
图3 失效主动齿轮宏观形貌

(3) 宏观检查 失效主动齿轮宏观形貌如图3所示。通过观察图3发现，失效齿轮倒车面（包括常啮合工作面）基本为正常使用的光滑状态，无早期磨损、点蚀等特征，但个别轮齿齿角出现开裂情况，失效部位均位于倒车面齿顶上，且为深层硬化层剥落。

导正确安装、调试和使用齿轮,包括正确使用准双曲线润滑油等,并重点注意以下事项:

1) 按照齿轮差减总成装配要求,仔细进行装配,例如合理调整齿轮副接触区及齿轮副间隙,按要求锁紧螺母。

2) 在齿轮差减总成装配时,严格保证轴承质量,采用正规大厂生产的合格轴承。

3) 在新安装齿轮副跑合期间应按规定时间更换新油,以防在跑合期间有金属屑屑等进入齿轮啮合区,同时检查齿轮副接触印痕及齿轮副间隙是否有较大的变化,并检查主动齿轮锁紧螺母有无松动等情况,发现问题应及时处理。

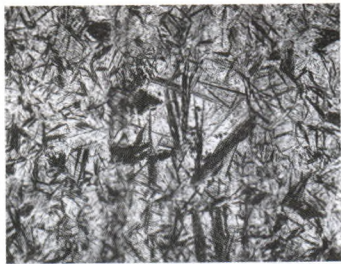
图4 失效主动齿轮过渡区金相组织（450×）

检验失效齿轮过渡区金相组织如图4所示，失效齿轮过渡区马氏体组织粗大。

从对失效主动齿轮硬度梯度检测结果来看,属于合格,说明在有效硬化层内硬度平缓过渡。但过渡区马氏体组织粗大时,在齿轮工作过程中,过渡区金属在高接触应力作用下,容易诱发显微裂纹产生,在过渡区先形成“皮下裂纹”,再发展到表面而造成深层剥落。

(2) 对策 在主动齿轮热处理过程中,通过合理调整渗碳工艺参数(如合理调整碳势 $C_p$ ),以降低过渡区马氏体级别。

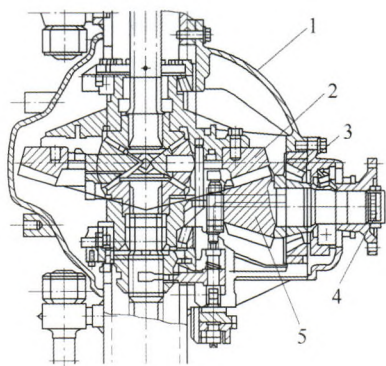
图6 齿轮副安装总成(差减总成)简图

(1) 原因分析 齿轮副安装总成（即差减总成）简图如图6所示。通过主动齿轮失效分析来看，失效部位位于齿顶处，说明失效齿轮在装配及使用过程中存在问题，分析如下：

- 1) 齿轮副安装不良，齿顶端部接触应力集中而造成脆性开裂；或者差减壳干涉，引起齿轮开裂。
- 2) 主动齿轮用锁紧螺母松动，导致主动齿轮非常规窜动，使轮齿接触不正常（如接触区偏向齿顶），局部载荷过大而引起开裂。

3) 齿轮工作时因轴承破碎，轴承滚柱或碎块掉入差减壳内，进入齿轮啮合处引起个别轮齿齿顶打齿。
