# 发动机连杆盖脱落原因分析

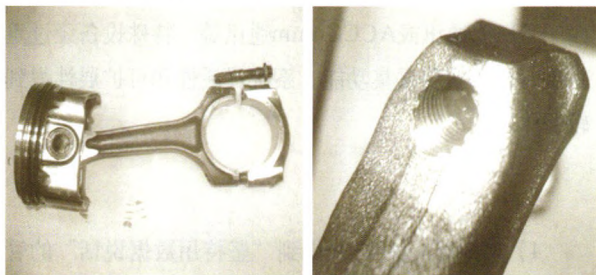
图1 第1缸活塞连杆组件

将发动机拆下进行外观检查，发现飞轮侧进气面缸体打破。进一步拆检发动机发现，第1缸连杆盖脱落，其连杆螺栓一侧断裂，断裂部位在螺纹第1扣处，另一侧脱落（见图1）。目视其他3缸，螺栓均未脱出。

经过分析可以看出，第1缸连杆盖脱落是产生后续故障的直接原因。

1) 对第1缸故障件进行检查，发现断裂的连杆螺栓在断裂前已经松动脱出，第1缸活塞顶面和对应的缸盖燃烧室部位有相互撞击的痕迹，其他3个缸的连杆、活塞未见类似撞击痕迹。

通过初步分析可以看出，该发动机除第3缸两个连杆螺栓正常拧紧外，第1、2、4缸连杆螺栓均未拧紧。又因为第1缸最靠近飞轮侧，发动机运转后连杆受力最大，所以第1缸连杆螺栓最先松脱，从而造成连杆盖脱落，将缸体打破。

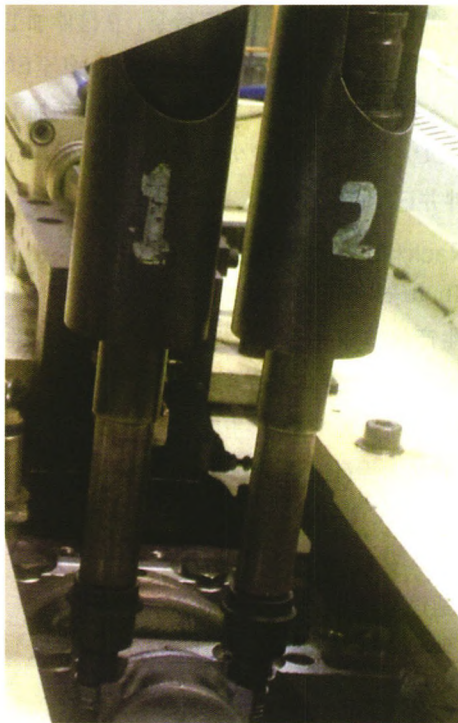
图2 连杆螺栓装配及拧紧示意

连杆螺栓拧紧由双轴自动拧紧机完成（见图2）。托盘从上一工序过来后，PLC先读取托盘信息卡中记录的上一工序进行，并进行判断，符合条件后再进行本工序的拧紧。

扳手按照“第3缸—第2缸—第1缸—第4缸”的顺序依次进行拧紧，连杆螺栓最终拧紧角度  $45^{\circ} \pm 3^{\circ}$ ，监控力矩  $35 \sim 80 \text{ N}\cdot\text{m}$ 。在放行前，各缸最终拧紧力矩和角度被写入托盘随行记忆卡，最后发动机在下线前，记忆卡中的信息被存入线尾终端数据管理AMS系统，以便于后续的查询和追溯。

车间、工艺、维修等部分相关人员迅速赶到现场,对连杆拧紧设备进行在线跟踪、观察。发现拧紧机确实出现了我们之前分析的情况:正常完成第一个位置(第3缸)的拧紧后,扳手依次沿Y轴方向运行到第2、第1和第4缸,并下降到对应拧紧位置,但未进行拧紧就沿Z轴直接上升到原位,Z轴原位传感器灯亮。同时观察扳手控制器屏幕,其力矩和角度一直显示为第3缸拧紧后结果,同时右上角一直显示“0/0”。

(2)原因确认 通过以上故障再现的模式,初步分析为电器硬件故障造成。通过更换控制器I/O模板、整体更换控制器、更换通讯电缆等,最终确认为电柜端扳手通讯卡接线松动。该通讯卡松动后,造成PLC与扳手控制器通讯出现故障,在完成第一个位置(3缸)拧紧后,扳手控制器一直显示拧紧完成状态,所以PLC不再通知扳手进行拧紧就直接采集已有的拧紧结果,并将拧紧结果写入托盘信息卡,正常放行发动机,最终导致故障的发生。

1)完善连杆拧紧机PLC程序,使AMS系统保存的拧紧结果与扳手控制器一致。通过再次对30台发动机扳手控制器拧紧结果与AMS系统记录结果进行对比跟踪,确认两者结果一致。

2)重新紧固、安装电柜端扳手通信卡接线,恢复设备正常拧紧功能。

为防止再次出现此类漏拧紧的发动机被放行,在PLC程序中增加如果4个缸同一拧紧轴最终拧紧力矩相同,设备报警且不放行的功能。
