# 星形套球道部位断裂 分析和改进

星形套是汽车用等速驱动轴总成的重要零件之一。某工厂生产的6095星形套在成品检验时发现,在同一批次的2 500件产品中有16件球道部位断裂及4件球道部位有裂纹,断裂形态基本一致。该星形套产品的原材料为20CrMnTi低碳合金钢,主要加工工艺为:锻造→正火→车铣加工→渗碳淬火和回火→磨加工。

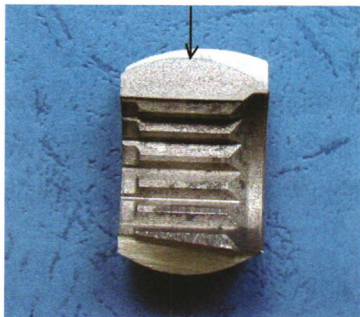
图 1

取星形套球道断裂件和星形套球道裂纹件各一件,断裂件断口如图1所示。在球道面上沿轴向断裂,从球道表面开始起裂,由图1中箭头所指方向,断口呈结晶状,无塑性变形,为脆性断口。裂纹件的宏观形

从断口宏观分析，断裂起源于球道磨削表面，整个断口无塑性变形，属于脆性断裂，同时从同一批次出现裂纹的产品分析，裂纹分布和最终断裂形态一致，都是在球道面上，沿着轴向方向，冷酸洗后的球道面发黑，证明有磨削烧伤。

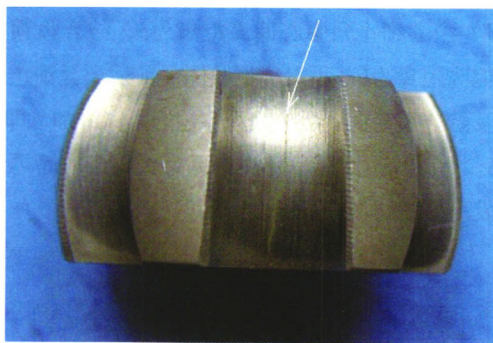
图 2

貌如图2箭头所示,裂纹在球道面上沿轴向分布,经酸洗球道面呈黑色,推断球道面有磨削烧伤现象。

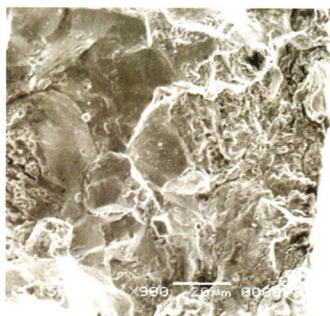
将星形套断裂件进行超声波清洗之后,在扫描电子显微镜中观察断口的形态,断口起裂于球道外表面,断口最外表区域高倍下为韧窝和沿晶形貌(见图3)。次表层是沿晶形貌,如图4所示,中间为准解理

图3 断口形貌 (900×)

和韧窝形貌，如图5所示，最后断裂区域（内花键齿根）是沿晶形貌，如图6所示。次表层和最后断裂区域沿晶形貌是因为该产品经过了渗碳淬火，属于正常形貌。最外表区域的韧窝和沿晶形貌是因为磨削烧伤造成了组织改变，形成了高温回火层，产生了拉应力。

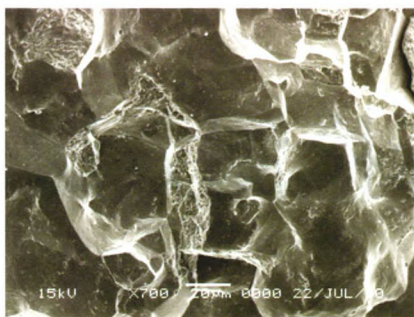
图4 次表层沿晶形貌 (700×)

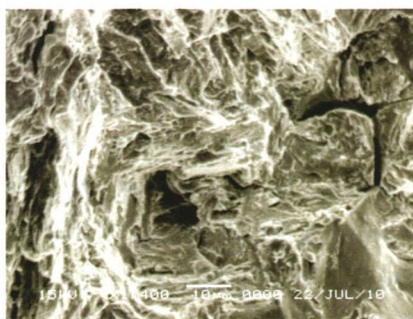
图5 中间层形貌 (1400×)

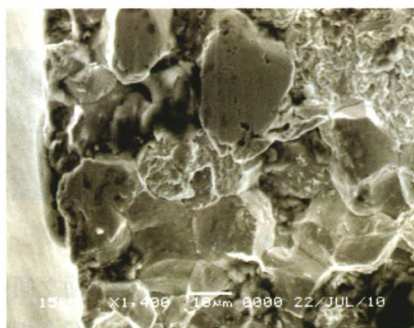
图6 断裂区域形貌 (1400×)

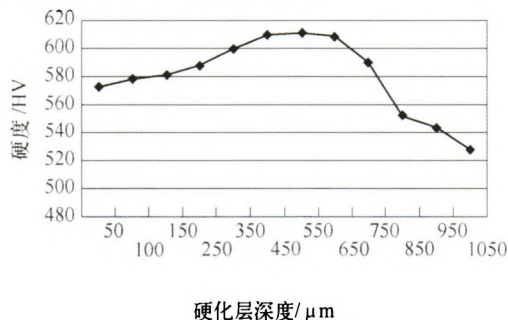
图 7

对试样从球道表面开始往心部进行显微硬度测试，显微硬度曲线如图7所示。表面硬度为572.8HV，界限值为550HV时，硬化层深度为0.88mm。从硬度分布曲线可以看出，外表层硬度较低，次表层硬度逐渐

升高趋于平缓，其变化规律与金相组织结果相吻合。最表层因为形成高温回火层，硬度急剧降低，次表层没有受磨削影响硬度升高趋于平缓，心部又因为碳含量和淬透性影响，硬度再次下降。

余量严重超出了工艺设计的要求。工艺设计的星形套球道单边磨削余量为 $0.15\text{mm}$ ,实际由于磨前的球道尺寸超差导致星形套球道单边磨削余量达到了 $0.3\text{mm}$ ,磨削余量过大直接导致了磨削过程的严重磨削烧伤。

通过控制好磨前的球道尺寸来保证 $0.15\text{mm}$ 的磨削余量或采用两次磨削的方式可有效避免磨削烧伤进而避免星形套球道部位裂纹和断裂的发生。
