# 油浸式平波电抗器重瓦斯保护误动分析及防治措施

介绍了某换流站两起油浸式平波电抗器重瓦斯保护误动经过，对瓦斯继电器的结构、校验方法及现场测试进行了分析说明，认为平波电抗器在直流系统发生换相失败时，其内部受到大电流的热效应产生油流涌动，并伴随瓦斯继电器本体振动，进而导致重瓦斯保护动作。最后，针对重瓦斯保护动作机理提出了相关防治措施和方法，有效地降低了瓦斯继电器误动的可能性，提升了跨区直流输电系统的运行可靠性。

姜海波 闰兴龙 康建准 孙 亮 薛 飞/国网河南省电力公司检修公司

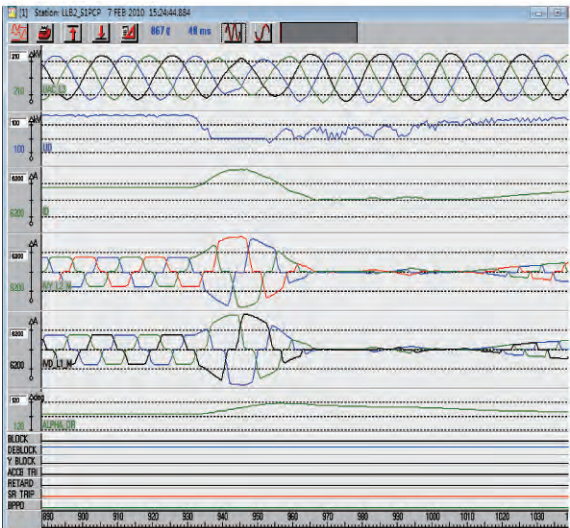
图 1 第二次换相失败

以第一次平抗重瓦斯动作为例进行分析。2010 年 2 月 7 日，直流系统发生第一次换相失败，直流最高达到 10 940 A，故障电流持续大约 36 ms 后降为零，再经过 75 ms 后恢复至 4 500 A。经过 936 ms 后再次发生第二次换相失败，此时直流电流最高达到 11 090 A，故障电流持续约 34 ms 后降为零，再经过 45 ms 后开始逐渐恢复，当直流电流达到 4 422 A 时，平抗重瓦斯保护动作。第二次换相失败，波形如图 1 所示。

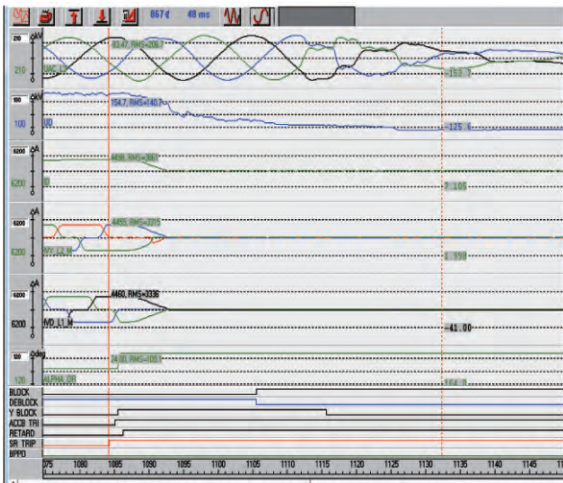
图 2 重瓦斯动作信号

重瓦斯保护动作时间为第二次换相失败之后的 113 ms，动作信号持续时间为 92 ms。重瓦斯保护动作后，控制系统立即执行直流闭锁，同时跳开两侧交流开关，具体波形如图 2 所示。

根据换流站一、二次设备检查情况，初步判断原因为直流系统短时连续两次换相失败，故障电流引起平抗绝缘油温度升高，促使油体积膨胀出现油流涌动，达到瓦斯继电器挡板动作值，致使重瓦斯保护动作。由于控制系统动作正确，换相失败很快恢复，油流仅短暂维持，重瓦斯动作信号约 80 ms 后复归。为了防止重瓦斯保护再次误动，对瓦斯继电器进行换型，更换成整定值最大为 2.5 m/s 的瓦斯继电器。
