# 一起非晶合金配电变压器匝间短路故障分析

介绍了非晶合金配电变压器的基本参数和结构工艺, 针对一起非晶合金配电变压器匝间短路故障, 详细描述了故障特征和诊断性试验结果, 并对故障情况进行了深入分析, 阐述了配电变压器故障发生的过程和机理, 提出了相应的预防措施。

孙成王楠 刘宝成 唐庆华 郝晓光/国网天津市电力公司电力科学研究院

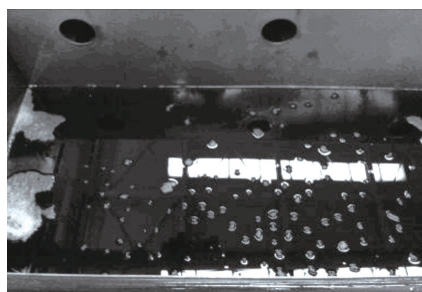
配电变压器吊起后观察,发现绝缘油发生了严重的污秽现象,如图2所示。这说明变压器曾发生过电弧放电,致使绝缘油和绝缘材料分解,造成碳元素等杂质融入绝缘油中。

图2 变压器绝缘油状态

通过故障后的检查情况表明, 配电变压器高压侧C相绕组发生了匝间短路故障, 流经高压侧A-C相绕组的电流明显增大, 导致A-C两相熔断器熔断, 同时在短路电流电动力和热效应的共同作用下, 配电变压器高压线圈发生位移并熔断, 导致绑扎带脱落损坏, 以及绝缘油受热膨胀甚至气化而喷油, 且短路时电弧烧毁绝缘介质造成了绝缘油污秽变黑。

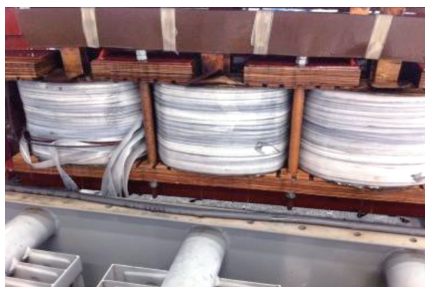
配电变压器高压绕组C相高压线圈绑扎带已松散在外,明显破损,如图3所示。推断为变压器匝间短路后,流经线圈的电流增大,线圈在磁场中受到辐向电动力的作用,发生较大位移将绑扎带损坏。

图3 变压器C线圈绑带破损

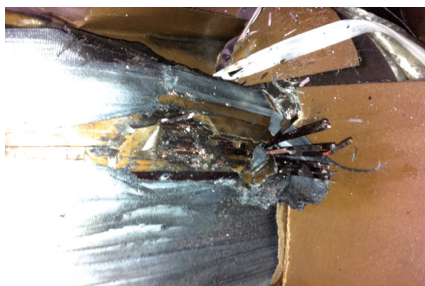
同时,C相高压线圈外侧发生了断股,如图4所示。应是在短路电流热效应和电动力的共同作

用下, 高压线圈熔断并受到辐向力所致。

图4 C相线圈外侧熔断

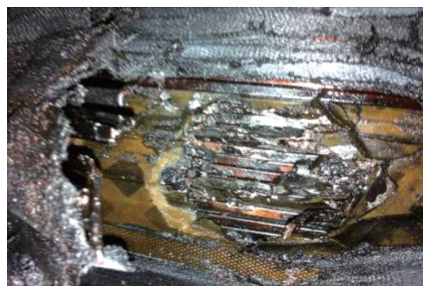
为明确该变压器绕组的故障程度和具体位置, 将变压器铁心拆除。C相高压线圈最外侧的线圈有2~3层熔断, 层间绝缘纸亦被烧损, 内部线圈匝间绝缘漆部分已脱落, 如图5所示。

图5 C相高压线圈故障程度

从故障位置来看, 熔断点处于高压矩形绕组的拐角处, 属于电场强度较高的区域。另外, 该变压器于2012年12月出厂, 2013年4月份投运, 运行时间较短, 且运行期间的负载率在合理范围内, 因此可以排除因为运行时间较长造成的绝缘老化和负荷电流较大造成的热老化情况。

从高压线圈层间绝缘纸以及匝间绝缘漆的损伤情况来看,故障的发生是由匝间一点故障逐步发展的,损伤面由内而外不断扩大。结合变压器其他部件的取材和工艺情况,可以推测该变压器高压线圈在绕制过程中匝间存在绝缘缺陷,在运行过程中缺陷部位的场强较为集中,发生局部放电,其累积效应使放电点周围绝缘逐步劣化,最终导致绝缘基础、匝间短路事故发生。

1) 非晶合金配电变压器在高压线圈的绕制过程中存在匝间绝缘缺陷是造成此次事故的根本原因。

2) 非晶合金配电变压器矩形绕组的拐角处场强较为集中,增强了局部放电对匝间绝缘及层间绝缘的破坏作用,是此次事故发生的直接原因。

1) 推进技术监督关口前移,加强非晶合金配电变压器的驻厂监造,在监造过程中,不仅要关注出厂试验及相关检测检验,要更加关注原材料及制造工艺。

2) 加强非晶合金配电变压器的入网检测,在常规交接试验检测的基础上,要检查其结构工艺,必要时进行局部放电和雷电全波冲击试验。

5) 对于由原材料和制造工艺造成的变压器故障要建立家族性缺陷制度,做好同类型、同厂家的变压器的排查和重点监测工作。
