# 一起500 kV变压器的内部短路故障分析及处理

对一起500 kV主变压器内部故障进行了分析,通过对故障电流的分析、故障点的检查和电场仿真,指出了变压器在高压套管均压罩处存在绝缘裕度不足的问题,并提出了解决方法,为变压器的设计和制造提供了经验。

万四维/广东电网公司东莞供电局

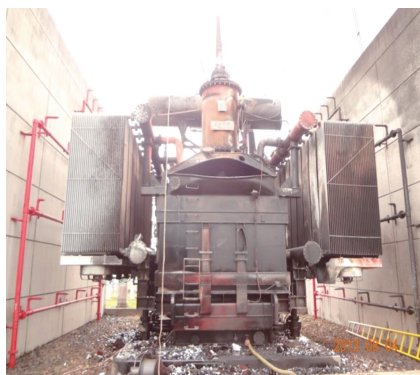
1) 1<sup>#</sup>主变压器B相箱体明显损坏,

如图1所示,箱体在500 kV一侧已全部熏黑,且500 kV侧套管升高座底部位置的箱盖开裂,并有绝缘油漏出。

图1 故障变压器箱体

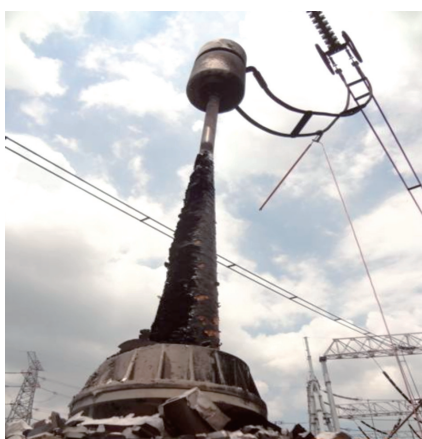
2) 500 kV侧的套管整个瓷套已破碎散落油池地面,套管仅剩余金属导电杆及少量绝缘层纸,如图2所示。

图2 故障变压器变高侧套管

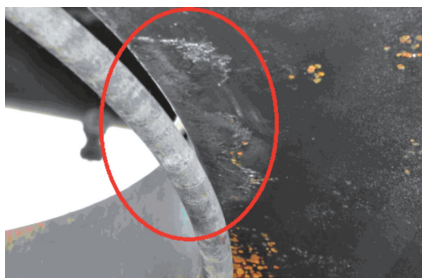
3) 从开撕裂口进入箱内检查发现,发现升高座底部的油箱内壁存在三个放电点,最大放电点面积约1 cm<sup>2</sup>,如图3所示。高压侧套管上部瓷套和

图3 升高座底部的油箱内壁放电点

下部瓷套均已碎裂,套管整体下坠入箱体0.86 m。高压侧套管检查发现高压套管均压罩有明显的放电烧穿孔,如图4所示。由均压罩放电损伤程度来推断,图3的放电点是接地侧主要电流通过产生的痕迹。通过放大镜对放电痕迹进行观察,油箱表面有溶融的迹象。

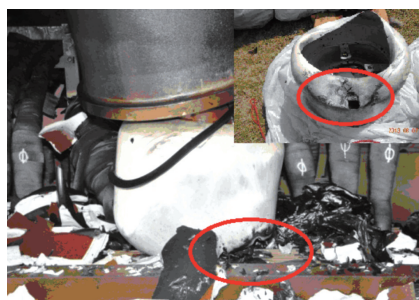
图4 均压罩的放电烧穿孔

通过对损坏变压器解体检查,再次验证本次变压器跳闸放电位置在高压套管尾部均压罩与箱体内壁之间,未发现其他放电点,与现场调查结果相吻合。通过对均压罩的放电痕迹确认,发现箱壁的放电痕迹存在散开的现象,可以判断是从均压罩(放电的始发点)向箱壁(接地侧)放电。同时通过对内部铁心和线圈的解体检查,并未发现铁心、线圈和箱体内部有放电痕迹和过热痕迹,可以排除铁心和线圈内部故障。

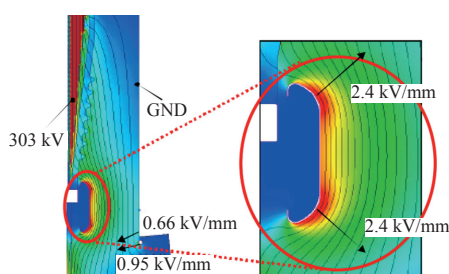
1) 油中均压罩的表面电场强度比套管升高座的表面电场强度高,如图5所示。

图5 均压罩的表面电场强度

故障发生时, 运行电压下油中均压罩的最大电场强度为2.4 kV/mm (见图5)。这个数值比厂家油中均压罩的电场强度设计标准值5.4 kV/mm低许多。另外, 该变压器均通过了工厂的出厂试验(运行电压的2.2倍)以及现场试验, 并且在投运后的10年里应该经历过雷电冲击和操作冲击, 都没有出现问题。而这次故障是在正常的运行电压、低电场强度状态下发生的。

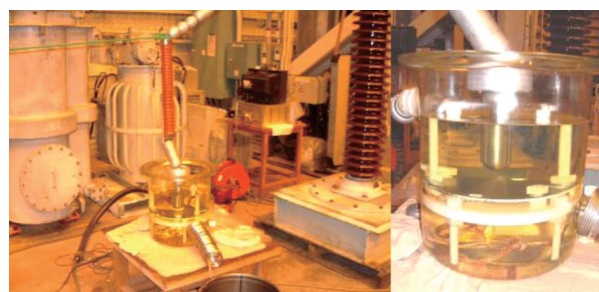
1) 如没有一定程度大小的金属异物, 是不会导致放电的。为此用三种不同的异物进行试验, 试验情况如图6、表3和图7~图9所示。样品A在2.5 kV/mm电场发生绝缘击穿, 样品B在3.2 kV/mm电场发生绝缘击穿, 样品C铁粉在3.6 kV/mm电场发生扩散且不发生绝缘击穿。试验得出: 当纤维与微小金属异物的混合物聚积到某种程度情况下, 纤维和金属异物被电极吸附, 若金属异物达到6 mm 程度大小, 就会导致绝缘在常规电压(电场强度2.4 kV/mm)被破坏。

图6 油中混杂金属异物的耐压试验

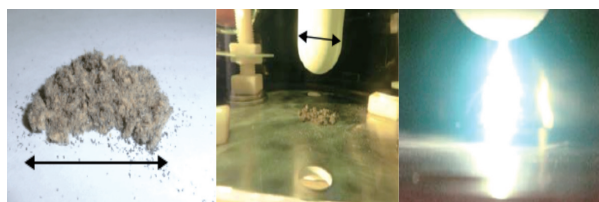
图7 样品A试验情况

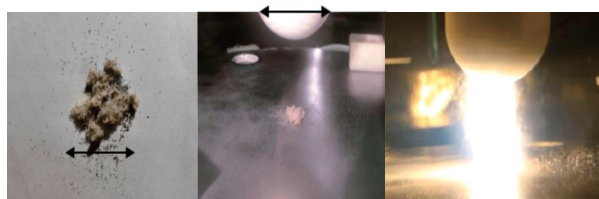
图8 样品B试验情况

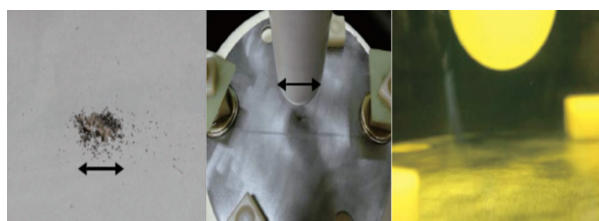
图9 样品C试验情况

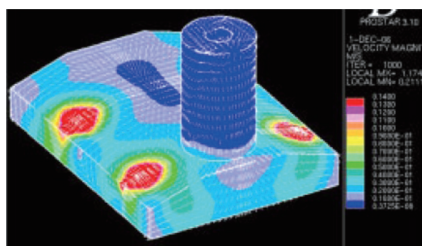
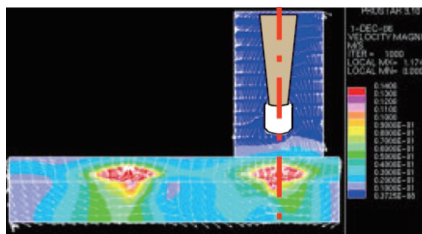
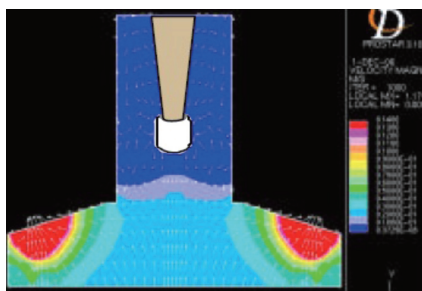
图10 变压器油箱内油流分布解析

5) 通过变压器内部的油流解析油泵工作时的油流分布,如图10所示。套管升高座内的油中均压罩附近的油流流速为2 cm/s左右(与自冷却时即油泵不起动时的流速相同)。在这个范围内,微小异物聚集,通过油中均压罩的电场将异物吸附至均压罩附近,异物聚集超过6 mm也可能导致放电。

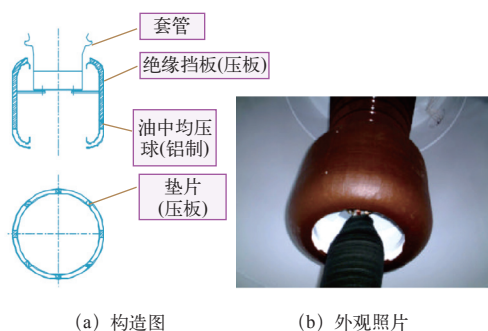
图11 加封绝缘挡板的油中均压罩

1) 为了以后的安全稳定的运行,建议在油中均压罩加封绝缘挡板,如图11所示。当加装一层挡板,绝缘挡板表面的电场强度降低约25%,可使绝缘挡板表面电场减低至1.8 kV/mm,如图12所示。假定直径0.1 mm,长1 mm的铝合金异物,在运行电场1.8 kV/mm,向异物作用力为12.1  $\mu$ G,而异物重力为14.3  $\mu$ G,所以异物不可能停留在套管挡板附近,放电的概率明显地减少。如果覆盖两层绝缘挡板,两层挡板表面电场将降低到1.5 kV/mm。

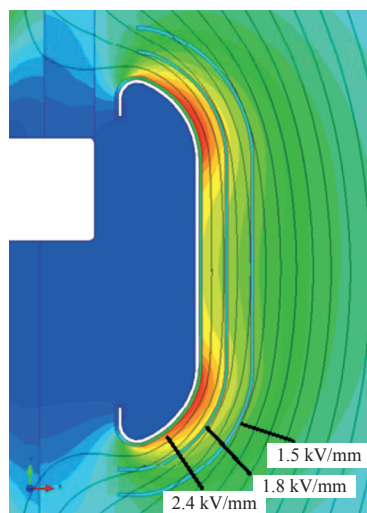
图12 加封绝缘挡板的油中均压罩的电场解析

假定直径0.1 mm,长1 mm的铝合金异物,在运行电场1.5 kV/mm,向异物作用力为8.8  $\mu$ G,所以异物不可能停留在套管挡板附近,运行安全系数增大。
