# 一起500 kV油浸倒立式电流互感器故障分析

油浸倒立式电流互感器应用广泛，其绝缘状况直接关系到电网安全。针对一起500 kV油浸倒立式电流互感器损坏的故障，详尽阐述了故障的诊断与分析过程。首先介绍了电流互感器的基本参数和内部结构，阐述了电流互感器的故障过程和现场检查情况；然后，通过解体检查，结合系统运行工况、运行巡视情况和设备生产过程记录的核查，确定了故障发生的原因；最后，结合本次故障提出了相应的预防措施。

唐庆华<sup>1</sup> 王楠<sup>1</sup> 马小光<sup>2</sup> 魏菊芳<sup>1</sup> 干耀生<sup>1</sup>/1.国网天津市电力公司电力科学研究院 2.国网天津市电力公司

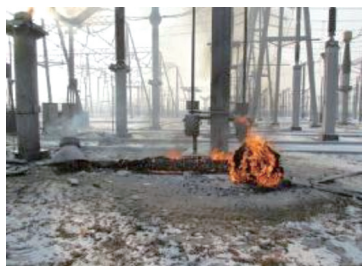
1) 5033A相电流互感器着火，瓷瓶散落，膨胀器及储油柜炸开，器身坠倒在地面上，具体情况如图4~图6所示。

图4 5033A相电流互感器损坏着火

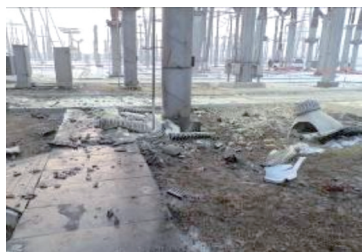
图5 5033A相电流互感器瓷瓶散落

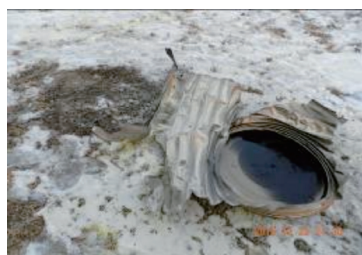
图6 5033A相电流互感器膨胀器及储油柜炸开

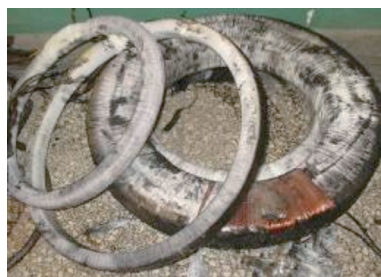
1) 二次绕组。未发现故障点，绝缘良好，具体情况如图7所示。

图7 5033A相电流互感器铁心与二次绕组

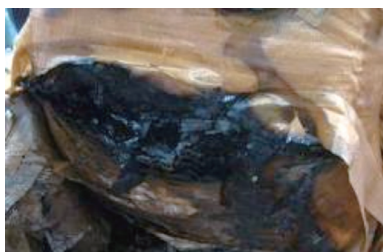
3) 设备环部主绝缘。在器身的顶部位置发现地屏(铝壳)与一次高压屏主绝缘击穿,具体如图9、图10所示。

图9 5033A相电流互感器环部主绝缘放电击穿

综上所述,推断造成故障的主要原因是:在更换膨胀器时,器身主绝缘顶部局部暴露在空气当中,操作人员未严格执行注油的操作工艺流程,没有对器身进行再次抽真空,而是换上膨胀器直接补油,造成绝缘内部存在微量气体,随着冬季气温下降,油面降低,造成长期局部放电,局部放电缓慢发展,最终造成主绝缘击穿。

1) 对未损坏的5033B、C相电流互感器返厂进行检查。例行试验复试后,进行解体检查,确定是否为家族性缺陷。

2) 除故障的5033电流互感器外,目前在运同型号产品还有2组,均在同一500 kV变电站,分别为5021、5043。应加强5021、5043以及更换后的5033电流互感器的监视及检测,进行油样色谱分析、电容量及介损测量。

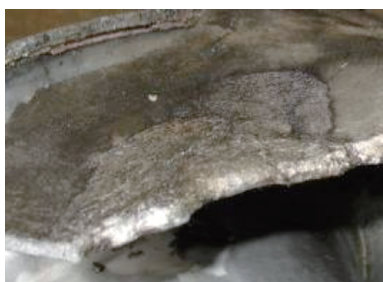
图10 5033A相电流互感器环部地屏放电点
