# 220 kV变电站低压侧跳闸原因分析及防范措施

岳国良<sup>1,2</sup> 刘宏亮<sup>3</sup> 吴楠<sup>3</sup> 赵军<sup>3</sup> 梁博渊<sup>3</sup>/1.华北电力大学河北省输电设备安全防御重点实验室 2.国网河北省电力公司 3.国网河北省电力公司电力科学研究院

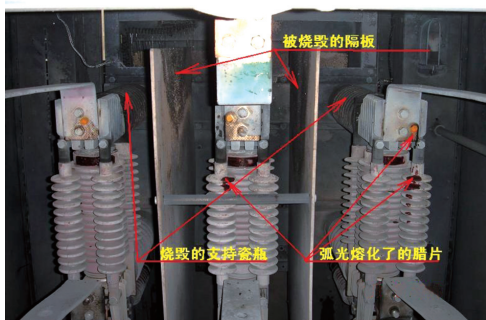
1) 2006年8月28日，某220 kV站2<sup>#</sup>主变压器在低压35 kV侧经受短路故障后发生了内部电弧放电现象。故障原因为切除3<sup>#</sup>电容器组时，由于3910开关存在质量问题，产生重燃过电压；又因室内湿度较大，开关绝缘隔板、绝缘支柱受潮使绝缘性能降低，造成3910开关B、C相间放电，进而发展到三相短路，且波及到主变压器，开关故障如图1所示。

图1 开关烧毁示意图

1) 根据新建变电站的重要程度不同，尽量提

高低压侧开关类设备选型标准。应选用加强绝缘型金属封闭式高压开关柜，特别是潮湿污秽严重地区，需选用加强绝缘型且母线室封闭的高压开关柜，并适当考虑采用充气柜。

2) 高压开关柜内的绝缘件（如绝缘子、套管、隔板和触头罩等）应采用阻燃绝缘材料（如SMC材料），严禁采用酚醛树脂、聚氯乙烯及聚碳酸酯等有机绝缘材料。

3) 在真空断路器的完善改进上，柜内绝缘隔板应由设备厂家根据柜内空间距离适当加大尺寸，对真空断路器的散热器等尖角部位进行适当圆滑处理，采用能满足分闸反弹试验要求的缓冲器。

4) 开展对入网真空断路器的老炼处理工作，以确保35 kV和10 kV系统断路器、电容器的安全可靠运行。

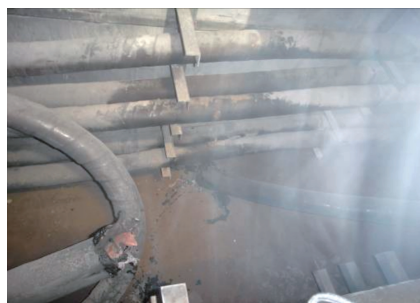
1) 2011年3月26日，某220 kV变电站2<sup>#</sup>变压器差动保护、重瓦斯保护动作，跳开主变压器三侧开关，故障未造成负荷损失。现场检查2<sup>#</sup>变压器外观无异常；6<sup>#</sup>电容器组电缆沟内中间部位烧断，如图2所示。该电缆于2011年3月3日投运，至故障发生时仅运行23天，随后送检电缆样品表明：电缆质量不合格是造成故障的主要原因。

图2 6<sup>#</sup>电容器组电缆沟内电缆中间部位烧断

严格控制站内低压侧电缆头产品质量和制作工艺，防止缆头爆炸。运行中可采用红外测温、局部放电带电检测等手段检测电缆终端运行情况，保障电缆运行安全。

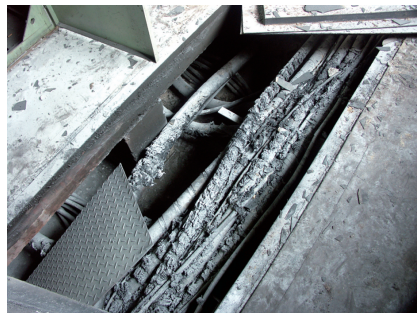
2) 2006年10月1日，220 kV某变电站1<sup>#</sup>主变压器差动保护动作跳闸，10 kV I段配电室内起火。经检查，现场烧毁电缆沟内控缆5根（约20 m），522高压电缆在电缆沟中间头（位于511开关柜前）处烧毁约3 m，分析原因为522电缆中

间接头制作工艺不良。2006年7月31日，522电缆终端头发生渗油现象，因原电缆长度不满足重新制作缆头的需要，故加装了一段电缆和中间接头，2006年8月1日凌晨投运。运行两个月后，该中间接头发生了相间短路，如图3所示。

图3 电缆故障烧毁情况

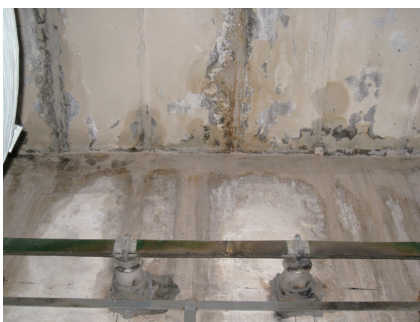
低压配电室进水引起的跳闸是故障又一重要原因。在夏天多雨季节，室内湿度大，严重时会产生凝露。风雨天气时，雨水易由百叶窗或排气扇部位进入配电室，造成室内设备或母线闪络，并进一步引发短路故障。此外部分配电室房顶年久失修出现裂缝，如不及时处理，雨天漏水也会造成配电室内设备跳闸，如图4所示。

1) 2008年5月9日，220 kV某站1<sup>#</sup>主变压器差动保护动作，其211、111和511开关跳闸；电容器730、740开关失电压保护动作跳闸。检查发现，1<sup>#</sup>主变压器10 kV侧电抗器室窗口玻璃被气浪冲碎；电抗器室内墙上支瓶及电抗器母线排（主变压器侧）三相存在多处放电痕迹；电抗器室内天花板及地面有大面积水迹，雨水正从屋顶处不断滴落。1<sup>#</sup>主变压器跳闸原因为电抗器室屋顶漏雨引

图4 1#主变压器电抗器室内雨水渗漏情况

起10 kV母线排发生短路，造成1#主变压器差动保护动作，故主变压器三侧开关跳闸。

做好配电室防潮、通风工作，定期检查和开启通风设备，降低开关柜设备运行环境的湿度，防止凝露的发生；减少外绝缘表面的污秽累积，降低外绝缘闪络概率；定期对配电室进行登顶检查，及时消除房屋漏雨和配电室进水情况。

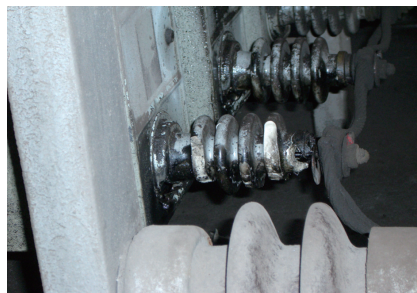
2006年5月24日，220 kV某变电站2#、4#和6#电容器组开关032、034和036同时跳闸，主控室发出“掉牌未复归”光字牌。现场外观检查发现，2#电容器组B相、C相和5#电容器套管破裂，绝缘油泄漏，部分陶瓷碎片散落在地；2#电容器组西侧整面有明显雨水冲刷痕迹；在北侧靠墙布置的放电电压互感器A相有较明显的对墙放电痕迹。分析原因为2#电容器组（半室外布置）所处环境污染比较严

重，电容器表面积累粉尘等污秽较多。雷雨天气条件下，雨水从电容器组西侧进入，C相电容器绝缘子外绝缘性能降低，对电容器外壳闪络放电，如图5所示。

图5 2#电容器套管炸裂

一是变电站电容器优选框架式机构，35 kV电容器组支路中，串联电抗器布置方式应根据电容器支路断路器切断感性电流能力进行选择；在电源侧布置时，电容器支路断路器应是电感电流型式试验合格的产品，否则，宜将串联电抗器布置在中性点侧。二是推广应用内熔丝电容器，严格控制外熔丝的产品质量和安装质量，确保外熔丝无重燃开断，改善电容器组引线压接方式，且采用哈佛线夹，防止接触不良。三是严格进行电容器组质量检查，在电容器组交接验收试验项目中增加交流耐压试验，投运行前考核电容器极间及对地绝缘水平。
