# 主变高压开关合闸即跳原因分析及处理

唐嘉宏 / 广东惠州天然气发电有限公司

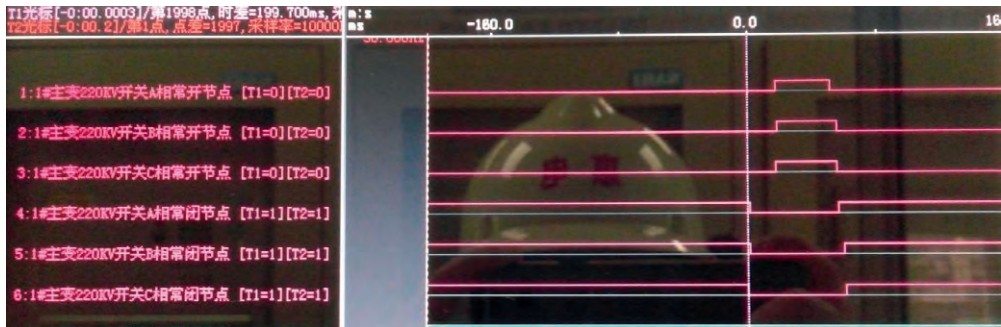
图1 相关报警信号

人员执行远方操作合上#1主变高压开关命令，远方操作后，升压站就地人员报告：#1主变高压开关合闸后立即分闸。此时NCS上并无显示该高压开关分合的任何报警信号，故障录波装置有启动录波。故障录波截屏如图1所示，而其他相关主要报警如下图2显示。随即，检修人员赶往现场检查处理，经过检查试验后，于10月7日下午15点47分将#1主变高压开关顺利合闸，恢复正常运行。高压开关合闸信号如图3所示。

根据一系列的报警信息，可知断路器从合上到跳开经历的时间为54 ms，这与图1的录波记录的断路器合分时间基本一致。断路器合闸后38 ms，母线保护动作跳闸已经复归，说明此时52TX1和52TX已经失磁，相应接点应打开。另外，断路器合闸的过程中，断路器的常闭接点是先于常开接点动作的，（见图1）也就是说当断路器合闸时，母线保护跳闸信号会在第一时间复归。而且投产以来三台主变每次合闸时均未出现过合上即跳的情况，母线保护跳闸的回路也没有改变过。

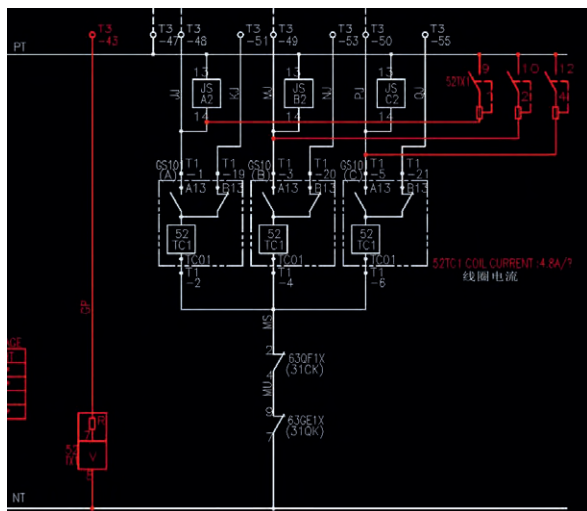
图4 高压开关合闸逻辑回路图

当#1主变开关跳开之后,检修人员首先检查了#1主变就地控制柜。屏柜光字牌面板无异常报警。检查开关操作二次回路,发现开关跳闸线圈2回路中跳闸继电器52TX1一直励磁。初步判断:由于52TX1的动作,使其在跳闸控制回路中的常开接点保持闭合,当高压开关操作进行合闸时,随着高压开关合上本体辅助接点A13就闭合,使得高压跳闸控制回路接通,高压立即跳闸。高压开关合闸逻辑回路图如图4所示,因此继续检查52TX1励磁的原因。

结合之前的跳闸原因分析和继电器校验结果显示，#1主变高压开关合闸即跳的原因就是52TX1继电器偶发触头粘合，粘合后在该开关合闸后跳闸回路接通，出现了开头一幕高压开关合闸即跳。触头的粘合与该继电器运行时间过长且长期未使用，内部机构和触头可能存在隐患有关。

再更换52TX1继电器后，为尽快将#1主变恢复正常运行状态，为使高压开关能一次顺利合闸成功，不造成任何考核影响，检修人员决定暂时解开“母线保护跳闸”在#1发变组保护C柜的开

入回路，使得“母线保护跳闸”暂不出口，确保任何时候高压开关跳闸线圈2回路中跳闸继电器52TX1不再励磁，并监测合闸时52TX1是否继续出现励磁现象。

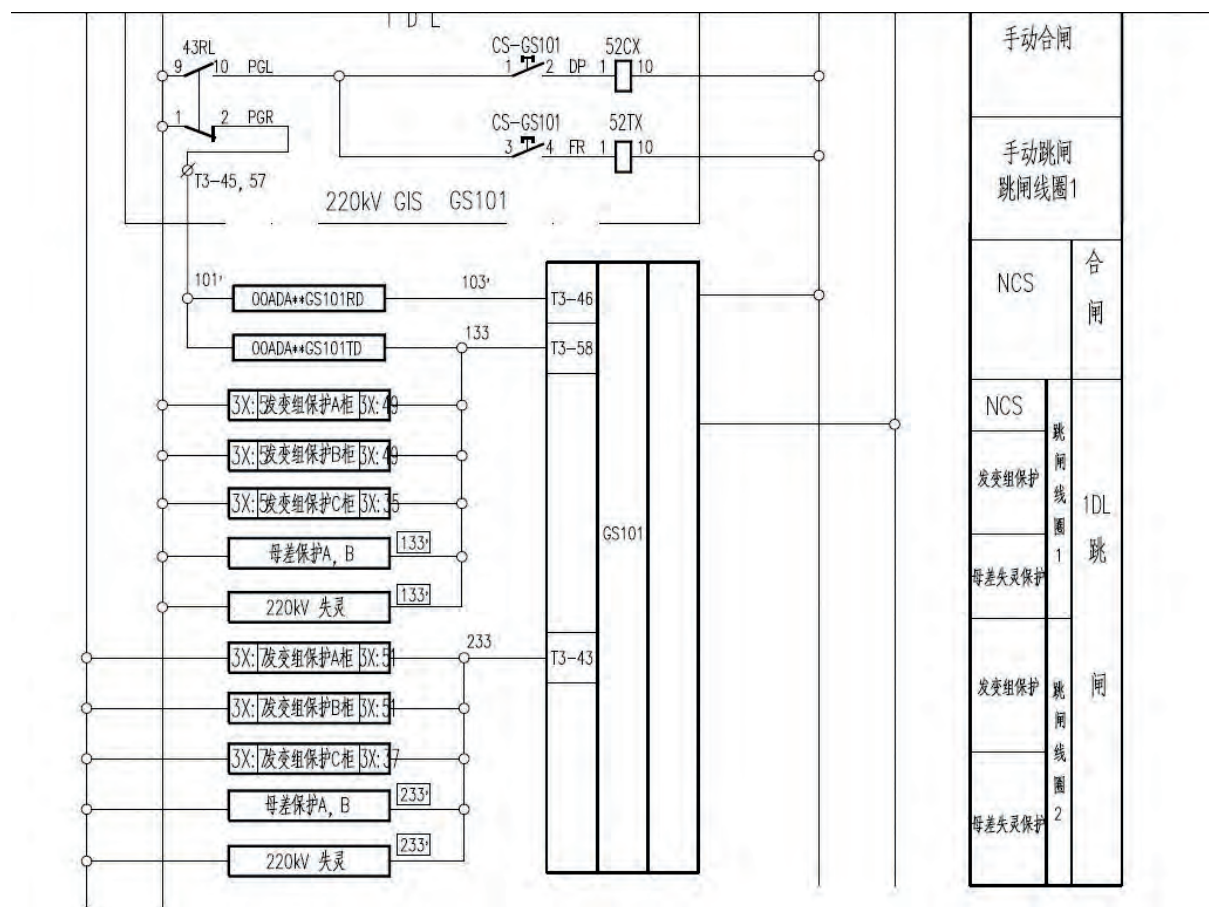
图5 主变间隔保护设计图

查看设计图见图5,可知#1主变跳闸回路的外部跳闸信号来自5个地方:①#1机组发变组保护A柜,②#1机组发变组保护B柜,③#1机组发变组保护C柜,④220 kV母差保护A\B柜,⑤220 kV母线失灵柜。

对以上5个保护柜进行就地检查,其他保护柜均无任何跳闸信号发出,仅#1机组发变组保护C柜有“母线保护跳闸”信号一直存在,因此,对发变组保护C柜进行检查。
