# 基于故障录波分析的一起 110 kV 变电站 10 kV 配电室全停事故原因分析

桂媛<sup>1</sup> 孙璐<sup>2</sup> 任志刚<sup>1</sup> 任健聪<sup>1</sup> 刘若溪<sup>1</sup> 李伟<sup>1</sup>/1.北京电力科学研究院  
2.北京市丰台供电公司

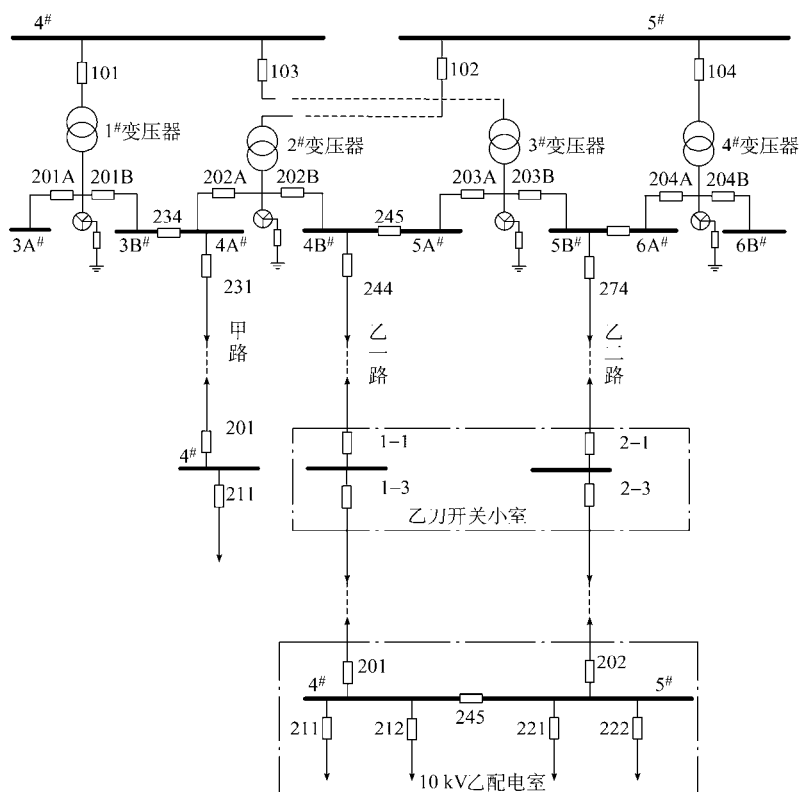
图 1 系统接线示意图

110 kV 变电站 10 kV 系统为小电阻接地方式,系统接线示意图如图 1 所示。站内共 4 台主变压器,分别为 1<sup>#</sup>、2<sup>#</sup>、3<sup>#</sup>和 4<sup>#</sup>,其中 2<sup>#</sup>主变压器通过 202A 开关和 202B 开关分别带 10 kV 4A<sup>#</sup>和 10 kV 4B<sup>#</sup>母线,202A 开关和 202B 开关闭合,231 甲路运行于 10 kV 4A<sup>#</sup>母线,244 乙一路运行于 10 kV 4B<sup>#</sup>母线;3<sup>#</sup>主变压器通过 203A 开关和 203B 开关分别带 10 kV 5A<sup>#</sup>和 10 kV 5B<sup>#</sup>母线,203A 开关和 203B 开关闭合,274 乙二路运行于 10 kV 5B<sup>#</sup>母线。

10 kV 乙配电室采用单母分段接线方式,其中 4<sup>#</sup>母线通过乙一路供电,5<sup>#</sup>母线通过乙二路供电,4<sup>#</sup>母线与 5<sup>#</sup>母线通过 245 开关连接。正常运行时 201、202 开关在闭合位置,245 开关在断开位置,245 自投运行,211、212、221 和 222 开关在闭合位置。

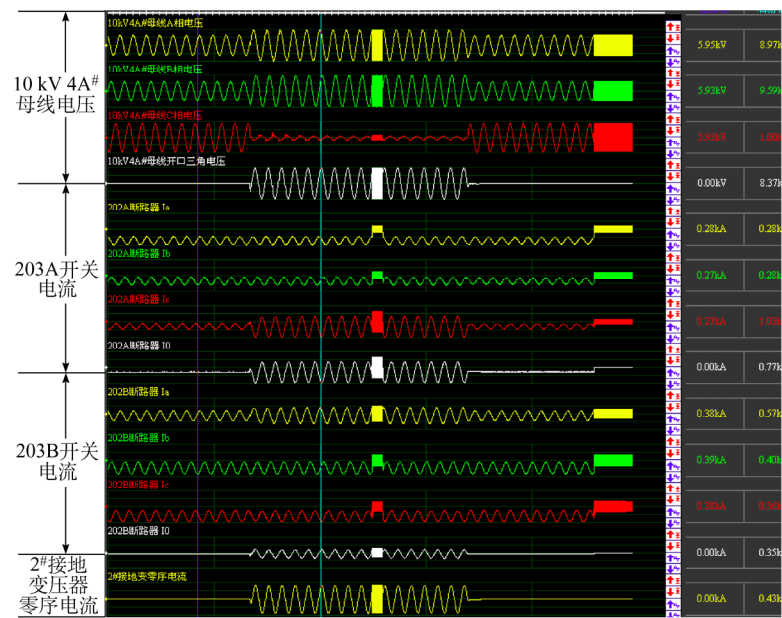
图 2 10 kV 4A# 母线和 202A、202B 开关故障录波

10 kV 4A#母线、202A 开关和 202B 开关故障录波信息如图 2 所示,可知:10 kV 4A#母线 C 相电压由正常值 5.9 kV 降至约 1 kV, A、B 两相电压均升高至约 8.2 kV,此时 202A 开关 C 相电流由负荷电流 270 A 突变至约 1 030 A,其余两相电流未发生变化,表明 4A#母线所带 10 kV 出线线路存在故障,经现场查找为 231 甲路电缆遭施工外力破坏引起;202B 开关 A 相电流由负荷电流 380 A 增加至 570 A,其余两相电流未发生

由图 2 可知,故障时 202A 开关的零序电流幅值为 770A, 2<sup>#</sup>接地变压器零序电流幅值为 420A, 202B 开关的零序电流幅值为 350A, 可见经过 202A 开关零序电流幅值等于 2<sup>#</sup>接地变压器和 202B 开关零序电流幅值之和, 表明经过

202A 开关的零序电流分别向 2# 接地变压器和 202B 开关方向进行分流。

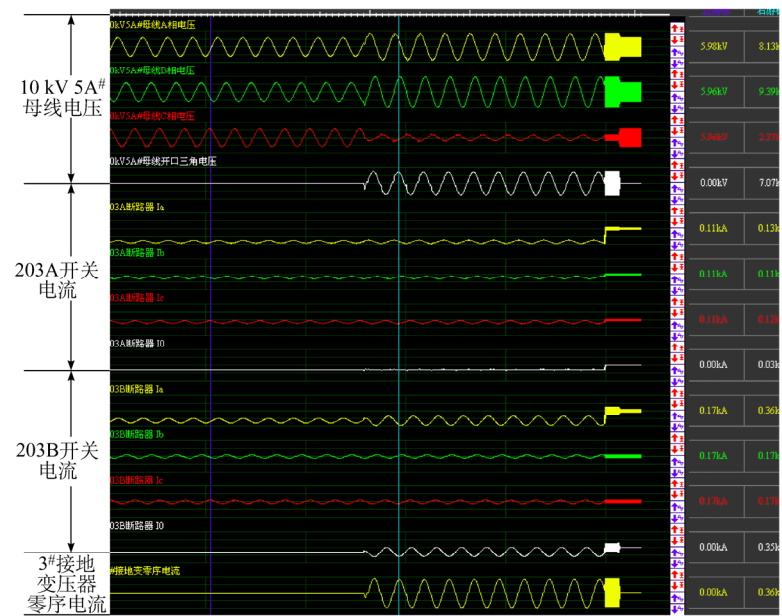
图 3 10 kV 5A# 母线、203A 和 203B 开关故障录波

10 kV 5A<sup>#</sup>母线、203A 开关和 203B 开关故障录波信息如图 3 所示,可知:10 kV 5A<sup>#</sup>母线 C 相电压由正常值 5.9 kV 降至 2.3 kV, A、B 两相电压分别升高至约 8.2 kV 和 9.4 kV,此时,203A 开关 A、B 和 C 三相电流均无明显变化;203B 开关 A 相电流由负荷电流 170 A 增至 360 A, B、C 两相电流均无明显变化。由于 5<sup>#</sup>母线 C 相电压的降低并没有引起开关 203A 和 203B 的 C 相电流发生变化,表明开关 203A 和 203B 所带的 10 kV 出线均未发生故障,经现场查找证实乙一路和乙二路无故障。

由图 3 可知，203A 开关零序电流幅值约为 0 A，203B 开关的零序电流幅值为 350 A，基本与 3# 接地变压器零序电流幅值相等，表明流经 203B 开关的零序电流全部流入至 3# 接地变压器。

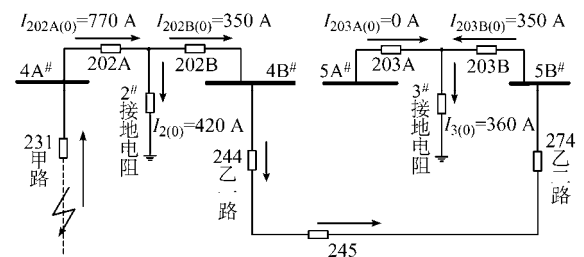
图 4 故障时系统电流分布图

相电流同时增大，流过 202B 开关和 203B 开关的零序电流均为 350 A，且乙一路的 244 开关和乙二路的 274 开关同时跳闸，造成此现象的原因只可能是乙配电室 245 联络开关 A 相处于连接状态，故障时系统电流<sup>[4]</sup>分布图如图 4 所示。

由图 4 可知：当甲路发生单相接地故障时，零序电流经开关 202A 分流 ( $I_{220A(0)}=770\text{ A}$ )，一部分电流经 2# 接地变压器流入大地 ( $I_{2(0)}=420\text{ A}$ )，另一部分电流流向开关 202B ( $I_{202B(0)}=$

350 A) ;此时乙配电室 245 母联断路器处于导通状态, 零序电流 (350 A) 继续经 244 开关、乙配电室 245 开关、274 开关和 203B 开关, 最终经 3#接地变压器流入大地。

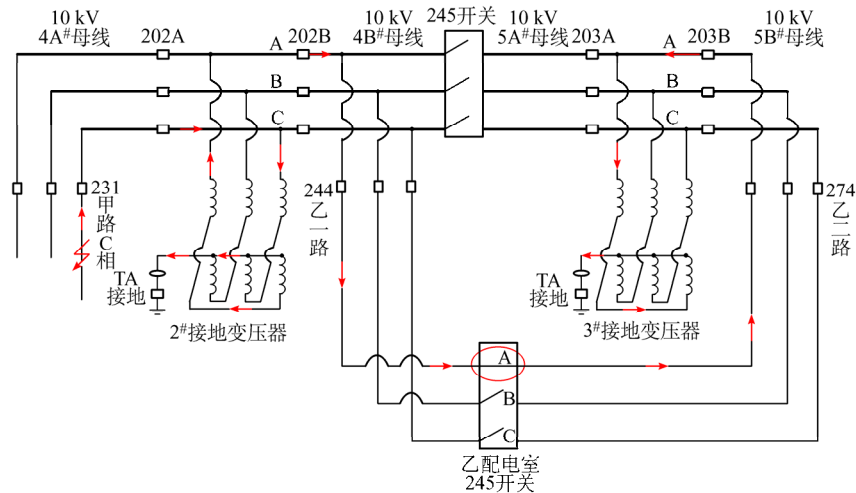
图 5 零序电流分布图

根据上述电流分布图, 分析 202B 开关 A 相与 203B 开关 A 相电流增大的原因。如图 5 所示, 甲路 231 开关 C 相故障后, 故障电流流向 202A 开关 C 相, 经过 2#接地变压器 (Z 形接地变压器) 一部分经 TA 流入大地, 一部分经接地变 A 相流向 202B 开关 A 相, 随后经过 244 开关 A 相, 此时乙配电室 245 断路器 A 相故障, 故障瞬间发生极间击穿处于导通状态, 故障电流经 245 断路器 A 相流向 274 开关 A 相, 经过 203B 开关 A 相流入 3#接地变压器。

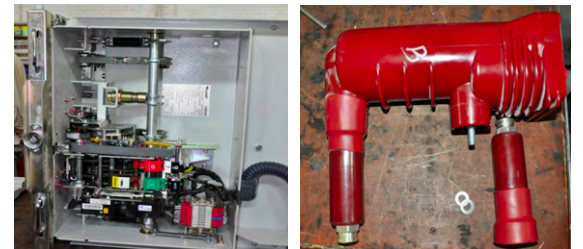
图 6 开关柜机械结构和断路器极柱外观照片

松动异常, 排除 A 相断路器的操作机构存在螺丝松动和触头开距不满足要求的可能。将断路器绝缘拉杆处的定位销子拔出, 拆除三相断路器的极柱, 对三相极柱的外观进行检查, 未发现任何异常, 如图 6 所示。

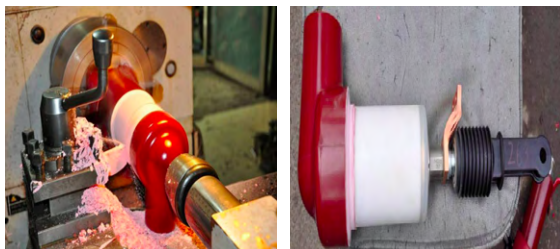
图 7 对断路器极柱进行车床分层切离

的硅胶套（应力缓冲层）与真空灭弧室在剥离环氧树脂层后清晰可见，硅胶套表面干净通透、未见任何放电痕迹，因此排除其耐压及绝缘电阻异常由真空灭弧室、硅胶表面和环氧树脂沿面爬电导致的可能，如图 7 所示。

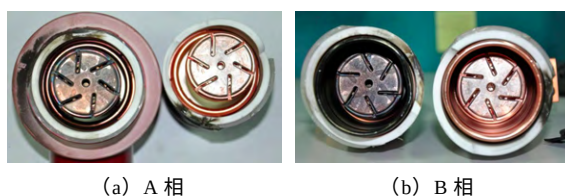
图 8 真空灭弧室内静触头和动触头情况

为确定 A 相真空灭弧室是否存在细微破损或者密封问题，对其进行 24 h 浸水试验，随后将真空灭弧室进行解体，解体后未发现灭弧室内有进水、受潮现象，排除 A 相真空灭弧室存在漏气的可能。解体后发现动触头、静触头均有放电烧蚀痕迹。A 相与 B 相真空灭弧室内静触头与动触头情况通过对比差异明显，如图 8 所示。A 相静触头与动触头表面均有放电痕迹，触头侧面也存在烧蚀变黑现象。

对 245 开关进行试验、解体分析，通过排除法最终确定真空灭弧室绝缘异常的原因为灭弧室内真空度不满足要求。当甲路 C 相电缆遭外力破坏发生单相接地故障时，4#母线 A 相电压升高至 8.2 kV，故障瞬间 A 相动、静触头之间产生电位差 2.5 kV (8.2~5.7 kV)，由于 A 相断路器灭弧室真空度不满足要求，在断路器断开状态下触头间仅能够承受 1.7 kV 电压，因此甲路电缆故障瞬间产生的电压差足以使其发生击穿。

目前，对于真空灭弧室的真空度检测一般采用工频耐压法，但工频耐压法只能检测严重劣质的真空灭弧室，对于处于临界状态的灭弧室则无能为力<sup>[5]</sup>。根据此次事故经验，建议制定真空灭弧室真空度检测标准，并在入网检测时严格按照标准进行检测。
