# 某200 MW机组漏氢事件分析与处理

文/大庆油田电力集团油田热电厂 马庆柱 叶蕊 王志新 姜亚洁 黄菊艳

发电机漏氢是氢冷机组运行中发生率较高且危害性很大的事件，严重影响了机组的安全运行。针对某200 MW机组一次严重漏氢事件，详细分析了3种漏氢模式——直接外漏、漏到密封油系统、漏入内冷水系统；对3种漏氢模式的漏氢量进行了检测和换算，评估了漏氢对机组运行安全的影响；就漏氢事件发生的原因进行了分析，对处理过程进行了总结；提出了监督管理方面的要求，可为其他电厂处理类似问题提供借鉴。

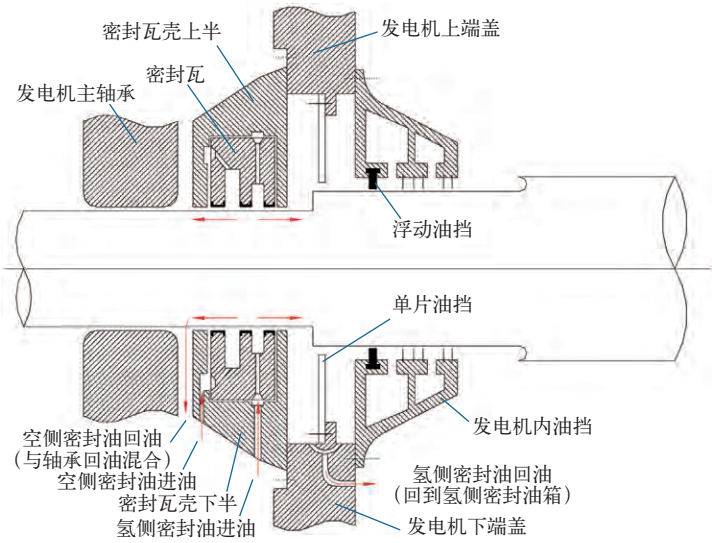
图1 双流环式密封瓦结构示意图

如图1所示，本台机组采用双流环式油密封，设计的油、氢压差40~60 kPa，空、氢侧油压差1 kPa，密封瓦可在轴颈上随意径向浮动，并通过销键定位在密封座内。

氢气漏到密封油系统是目前该厂漏氢中危险性最大的漏氢模式。当时该厂对于模式2漏氢的运行监测、设备管理监督及防爆检测与风险评价，尚无有针对性的、明确的程序规定。对密封瓦漏氢不能进行有效监视，容易导致发现隐患较晚、

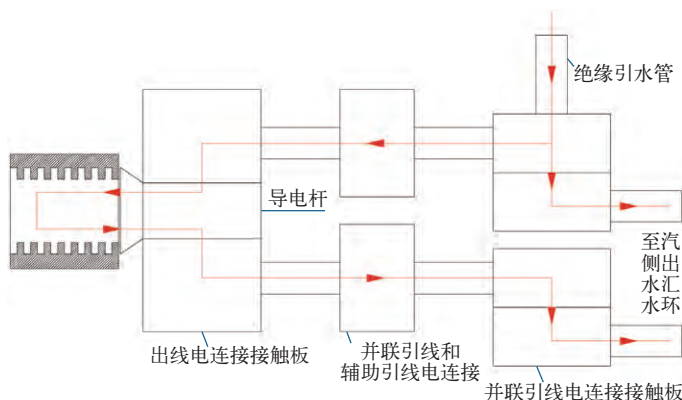
图4 发电机出线部分冷却水回路示意

| 漏氢模式 | 漏点部位 | 泄漏描述 | 发现时间 |
|---|---|---|---|
| | 并联引线电连接接触板U <sub>1</sub> 相上部及U <sub>2</sub> 相下部引线接头 | 各1处开焊微漏 | 2013-5-25 |
| | 并联引线电连接接触板V <sub>1</sub> 相及V <sub>2</sub> 相上部引线接头和U <sub>2</sub> 相引水管接头 | 各1处开焊微漏 | 2013-5-25 |
| | W <sub>2</sub> 相出线电连接接触板上部引线接头 | 1处开焊微漏 | 2013-5-25 |
| | V <sub>2</sub> 瓷绝缘子电连接胶圈变形 | 1处微漏 | 2013-5-31 |

3) 第3阶段: 考虑到发电机出线电连接部分处于水系统的最低点, 内冷水不排净时会阻止试验介质的渗出, 2013年5月将出线部分绝缘缘拆开, 彻底放净内冷水, 更换电连接接线板通水孔用专用胶垫密封, 经氟利昂检漏, 渗漏检测情况参见表1。发电机出线部分冷却水回路示意如图4所示。漏点进行了焊接并对接触板进行电镀, 回装时更换了所有密封胶圈。氟利昂检漏及氢气检漏无问题, 且保压和手包绝缘处电位外移试验合格, 内冷水箱含氢量降为0~0.2%, D7发电机漏氢量降至0.7  $\text{m}^3/\text{d}$ 。此阶段模式3漏氢量减少2.2  $\text{m}^3/\text{d}$ 。

2) 管路有存水时, 检漏介质气体难以渗透, 容易造成合格假象, 检漏时必须把管路里的存水排净。
