# 一种检修回转空预器传动装置的简便方法

文/大唐鲁北发电有限责任公司 李太兴

以鲁北发电有限责任公司空预器传动装置故障处理为例，分析了引起回转式空预器电流波动的原因，并提出了一种较为简洁实用的检修方案，为其他火电机组空预器类似问题的处理提供了借鉴。

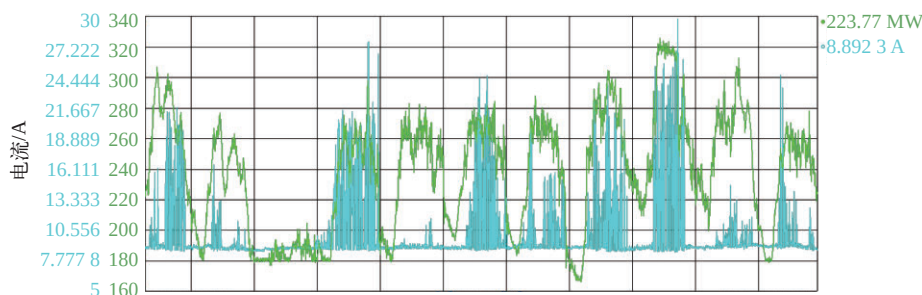
自2011年7月28日以来，在机组负荷高于250 MW后，1 A空预器主电动机电流频繁发生摆动，且机组负荷（含供热）越大，电流摆动幅度越大，最大值超过30 A，大大超出了电动机额定电流（17 A），严重威胁着空预器的安全运行。对电流波动趋势分析得出，空预器转子每转动一周电流波动一次。1 A空预器电流随机组负荷波动历史曲线如图1所示。

图1 1 A空预器电流随机组负荷波动历史曲线（2011.8.1—2011.8.11）

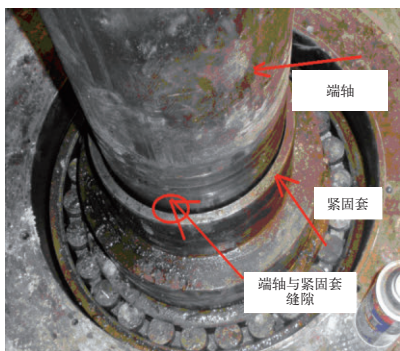
8月25日，利用机组调度停机对导向轴承箱解体检查，发现导向轴承内圈紧固套与轴产生相对位移，端轴与紧固套缝隙3 mm，紧固套处轴被磨损至248 mm，轴径减少2 mm。如图2所示。

图2 端轴与导向轴承紧固套产生间隙

经过参修各方及设备厂家共同讨论后提出了新的检修方案，即将导向轴承箱支架整体上移200 mm，利用上部未磨损端轴与轴承紧固套锁紧盘配合、保证两者为过盈配合0.08 mm。需内部焊接固定转子后，拆除减速机、导向轴承十字滑块及半联轴器、锁紧盘、紧固套导向轴承等，轴承箱上移吊出放置在空预器减速机检修平台上部。将导向轴承箱支架吊出放置在空预器减速机检修平台上部，将导向轴承箱上移200 mm，制作导向轴承箱支架固定台板，并进行加固。经过权衡比较后采用新检修方案后，仅用5天时间，空预器传动装置检修回装完毕，启动运行后，电流恢复正常。

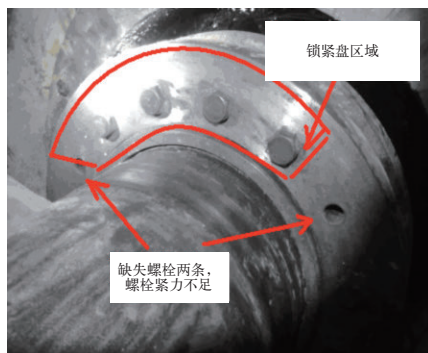
进一步分析发现原因为端轴处锁紧盘螺栓缺失两条，锁紧盘螺栓紧力不足，造成锁紧盘无法使轴与轴承紧固套产生过盈配合，在没有紧力的情况下，轴与轴承紧固套产生相对滑动，同材质（42CrMo）的端轴与轴承紧固套摩擦，造成了端轴与紧固套均产生不同程度的磨损，同时造成驱动电流大幅度波动。如图3所示。

图3 锁紧盘螺栓缺失
