# 500 kV断路器50CrVA钢碟簧失效分析

文/西安西电高压开关有限责任公司 王建伟

某500 kV断路器试品上使用的碟簧在试验过程发生断裂，对碟簧断口进行微观检验，并对其成分、金相组织和硬度等进行了检查，分析了碟簧断裂原因，并提出了预防措施。

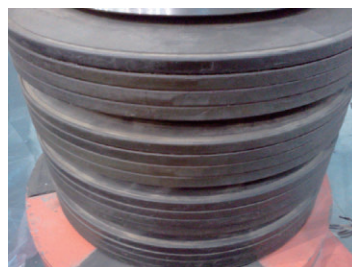
(a) 碟簧工作装配图

某500 kV断路器试品上使用的碟簧在试验过程发生断裂，图1a为16片碟簧工作装配图，该断路器试品在600次操作后，一片碟簧发生了断裂，断口如图1b所示。

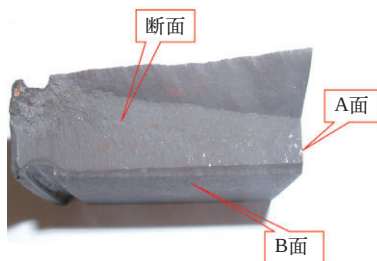
(b) 宏观断口

由图1b可见，试样的宏观断口存在的疲劳裂

纹源区、扩展区和瞬断区，属于早期疲劳断口，其疲劳裂纹源在碟簧内锥面大径圆周处。

碟簧发生的早期疲劳断裂，主要是由于在碟簧工作时内锥面大径圆周处，承载最大交变切应力造成应力集中，疲劳裂纹源往往在此处产生并不断扩展，最终导致零部件断裂失效。

1) 选用高疲劳强度的材料并优化热处理工艺。严格控制碟簧加工工程，避免成品零件中含有折叠和超标的疏松缺陷。

2) 提高零件的表面质量，尽可能减小零件上的应力集中和零件表面可能发生原始裂纹的尺寸。**EA**

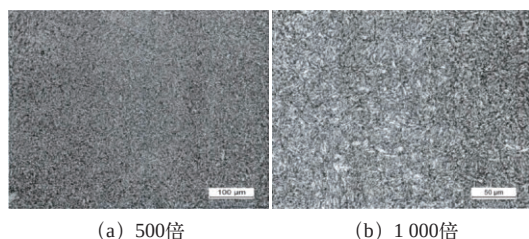
图3 显微组织图

试样镶嵌、磨抛和腐蚀后用Leica DMI3000M金相显微镜进行显微组织观察，可见，其显微组织均为由铁素体基体与大量弥散分布的细粒状渗碳体混合而成的回火托氏体，如图3a~c所示。在试样断口的垂直剖面存在一般疏松，如图4所示。

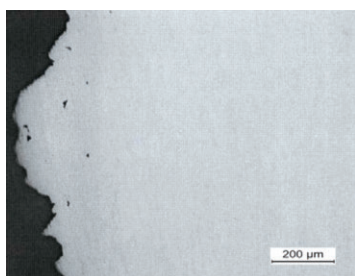
图4 试样断口的垂直截面

疲劳源一般在表面形成，但如果构件内部存在缺陷，如脆性夹杂物、空洞或成分偏析，也可能在“皮下”或内部产生。在断裂碟簧的内锥面大径圆周处发现有折叠和严重的疏松缺陷，疏松形成的空隙由表面联通至内部，形成了预裂纹，该零件不合格。疏松是在钢锭凝固时，晶间部位

最后凝固并放出气体而产生的小空隙，且空隙在后续加工时未被焊合或在机加时未被切削。折叠是由于坯料的边皮、表面疤痕或尖锐棱角等在热加工时被折附到钢材表面，机加时未被完全切除。

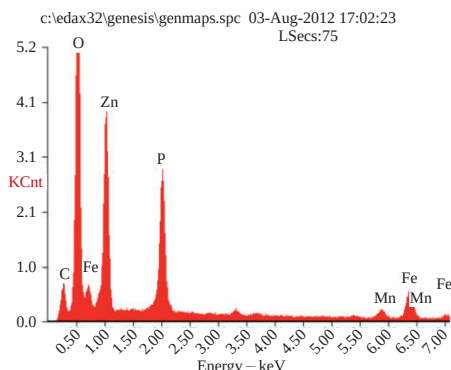
(b) 裂缝物质的能谱图

试样超声清洗后，在FEI Quanta 600扫描电镜下观察其形貌。在B面发现微裂纹，如图5a所示，其缝隙中的黑色物质能谱图如图5b所示，化学成分（质量分数）为：38.42%O，15.20%C，22.48%Zn，10.70%P，10.56%Fe，2.65%Mn，可见缝隙中的物质主要是 $\text{Fe}_2\text{O}_3$ 。

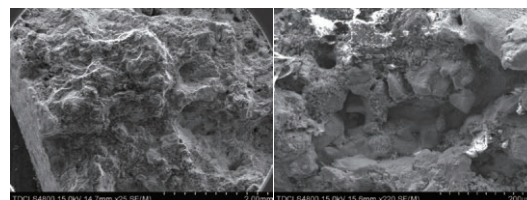
图6 裂纹源、疏松及孔隙氧化物能谱图

试样的疲劳裂纹源区如图6a所示，此处还

是疏松较集中部位，如图6b所示。对疏松部位孔隙基体晶体进行能谱分析如图6c所示，其化

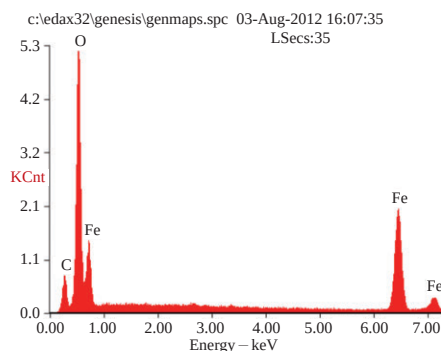
(c) 孔隙中基体晶体氧化物能谱图

学成分（质量分数）为：31.63%O，15.19%C，53.17%Fe，可见孔隙中的物质主要是铁的氧化物。

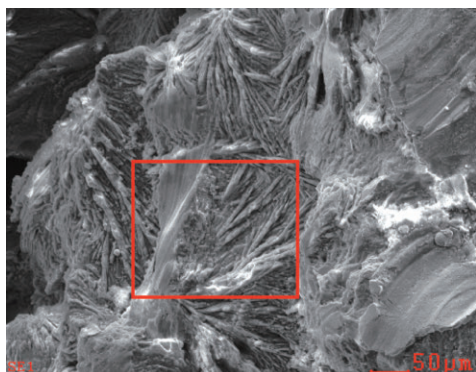
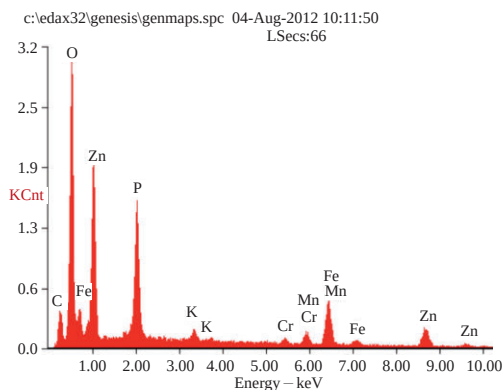
图7 孔隙中基体晶体磷化物能谱图

对孔隙中基体晶体表面进行能谱分析，主要化学成分（质量分数）为：29.50%O，15.58%C，10.19%P，24.08%Zn，15.00%Fe，可见孔隙中的物质含有磷化物结晶体，这是在碟簧表面处理过程中渗入孔隙中的，如图7所示。孔隙中的磷化物表明，这些孔隙自试样表面已联通至内部而形成预裂纹，在碟簧内锥面大径圆周处最大交变切应力作用下，预裂纹优先发展成疲劳裂纹源，疲劳裂纹扩展区断口形貌呈韧窝状，如图8所示。在试样靠近内锥面大径圆周处存在表面折叠缺陷，如图9所示。
