# 500 kV GIS内部局放检测及诊断分析

文/浙江省电力公司检修分公司 马国鹏

应用AE法和UHF法诊断了一例500 kV GIS内部局部放电现象，介绍了诊断过程，详细介绍了局放信号源空间定位方法，现场检查结果表明定位的准确性。同时详细分析了此次局部放电发生的原因，对GIS局放在线监测装置设计、运行维护提出了建议。

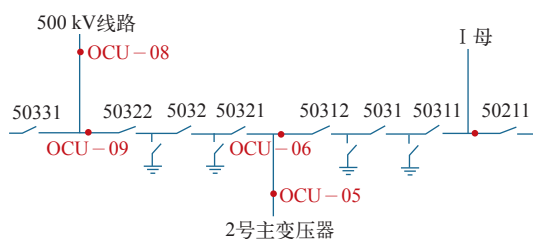
图1 UHF局放报警传感器间隔布置图

2014年1月17日凌晨4时左右，在进行线路复役操作后，某500 kV变电站GIS安装的DMS局放在线监测系统(特高频)报50211刀开关母线侧B相(OCU-4B)、50312刀开关母线侧(OCU-6B)、2号主变出线套管处B相(OCU-5B)、50322线路侧B相(OCU-9B)、OCU-8B局放告警。OCU-8B传感器信号偶尔报警，其中OCU-6B数值最大，相关传感器布置如图1所示，传感器采集的信号如图2所示。

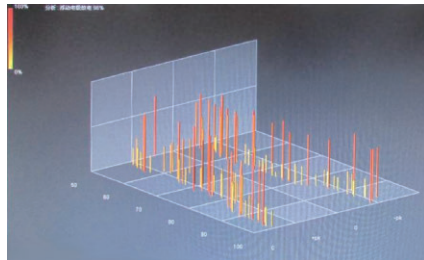
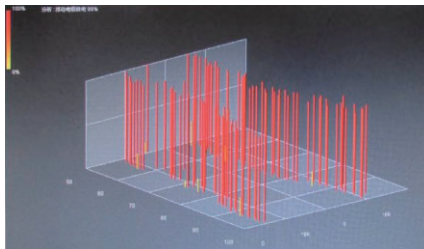
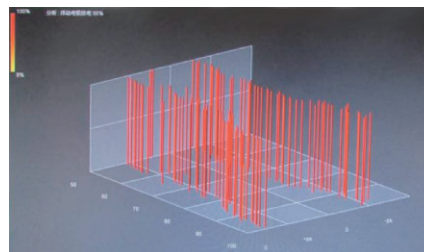
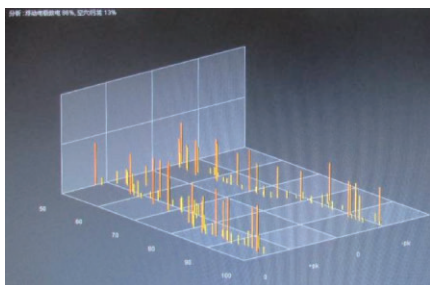
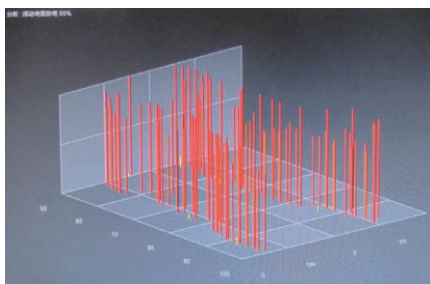
(e) OCU-9B PRPS图谱  
图2 局放告警图谱

1月18日晚19时左右，OCU-4B、OCU-5B、OCU-9B传感器信号基本消失；OCU-6B传感器信号开始减弱，直至23时30分局放信号基本消失。1月19日下午13:50左右，OCU-4B、

OCU-5B、OCU-9B、OCU-6B传感器信号再次出现，20时左右局放信号减小至消失。1月20日下午13:30左右，OCU-4B、OCU-5B、OCU-9B、OCU-6B传感器信号再次出现，一直持续至1月21日凌晨零时左右消失。1月22日上午9:30左右，OCU-4B、OCU-5B、OCU-9B、OCU-6B传感器信号再次出现，局放信号一直持续；信号间歇性出现，间隔时间几秒到几十秒不等。

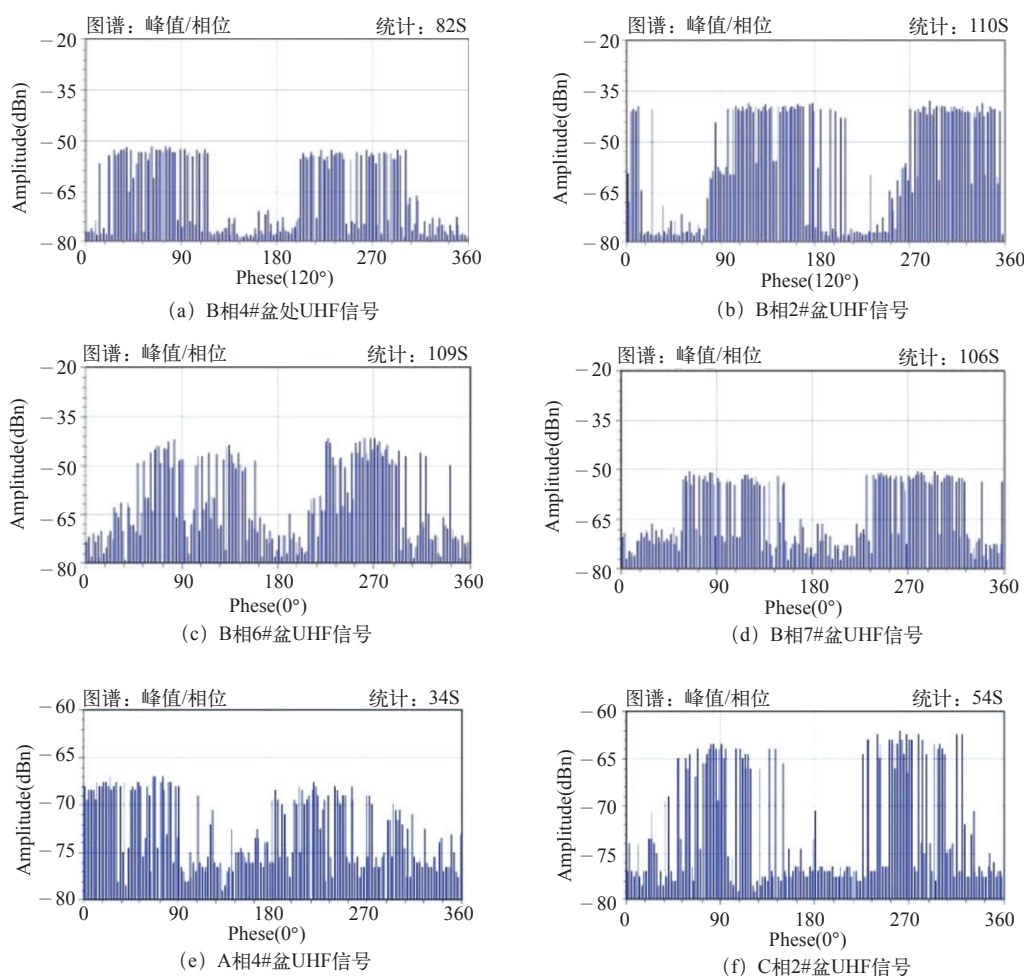
图5 UHF检测图谱

使用PDM1000型UHF测试仪对报警相关区域进行测量，发现A、B、C三相均在50321刀开关靠主变出线侧的#1盆和#2盆即达到最大值，如图4所示，呈典型放电图谱，且B相信号最大，与在线监测情况OCU-6B传感器信号最大基本吻合，具体测量数据和相关图谱如表2和图5所示。

1) OCU-6B传感器采集的信号来源于内部信号, 信号类型为悬浮放电。

2) OCU-6A、OCU-6C传感器信号来源于B相信号源通过盆子透出的信号, OCU-4B、OCU-5B、OCU-8B、OCU-9B传感器采集的信号都来源于OCU-6B传感器附近局放源。

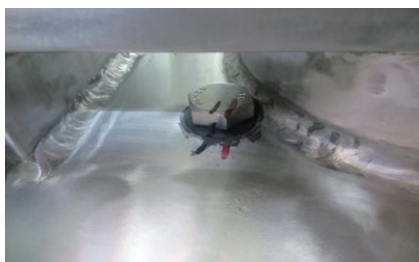
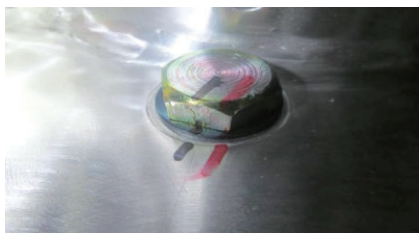
图6 50321闸刀局放点

50321刀开关B相静触头侧屏蔽罩内部导体与绝缘件紧固螺栓共6颗，开孔检查发现其中1颗螺栓碟形平垫底部有异常物，异常物呈粉末状，该异常物覆盖在螺栓紧固标识线上。如图6和图7所示。用万用表检测该螺栓与导体间不导通，其余螺栓与导体均导通。

检测异常部位的紧固螺栓力矩，在施加200 N·m力矩时，螺栓旋进180°，说明该螺栓在紧固时未能按要求紧固到位。

50321刀开关静侧导体与支持绝缘子通过6个M20螺栓紧固连接，为防止在操作及运输过程振动导致松动，在螺栓处加装碟垫及涂243乐泰厌氧胶。螺栓、碟垫及螺孔等部位有较多的粉状异物是由于在螺栓紧固时涂覆的厌氧胶过量，且经悬浮电位产生局部放电并经化学反应所致。

由于涂覆的厌氧胶过量及螺栓未能拧紧，导致螺纹连接部位涂覆的厌氧胶无法固化（因为螺栓未能紧固到位，厌氧胶仍与空气接触故厌氧胶为液态），隔离开关单位在充入SF<sub>6</sub>气体前的抽真空过程，将螺纹连接部位涂覆的厌氧胶吸出，导致异物覆盖在螺栓紧固标识线上，由于该部位产生悬浮电位，在电压作用下导致局部放电产生，溢出的厌氧胶及相关连接件在局部放电的电弧作用下产生含有较多微量元素的粉末状异物。
