# 国产化HXD2型电力机车蓄电池上电控制电路的优化改进

文/安康机务段总工室 王前进

对HXD2机车蓄电池上电控制电路故障进行了分析,提出了在上电控制电路中对接触器(C-BA)线圈两端增加电压抑制器,以及增设旁路应急电路的优化改进方案。

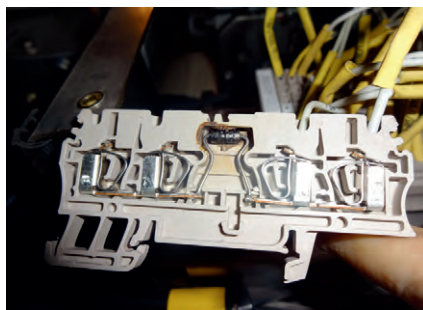
故障机车回段后,检修人员在A/B节微机控制柜上分别按压上电按钮BP—BA,检查主控制系统始终无法上电。在A节按压上电按钮BP—BA不松手,同时用万用表测量中央端子排二极管阳极(D4+),显示控制电压正常;用万用表测量二极管阴极(D4—),电压异常(0 V),打开端子排发现,二极管D4烧损开路如图1所示。

图1 A节—D4二极管烧损

在B节重复上述操作,故障现象相同,检查中央端子排内二极管D4亦烧损开路。

通过试验验证, 判断出在进行下电操作接触器断开时, 线圈感性负载失电时会产生开断电压, 长时间后会导致D4二极管反向阻值降低烧

损, D4开路后, 蓄电池上电控制电路不能构成导致机车主控系统无法得电工作。

在蓄电池接触器(C-B A)线圈两端并联一个过电压抑制器, 消除线圈产生的过电压, 如图4所示。

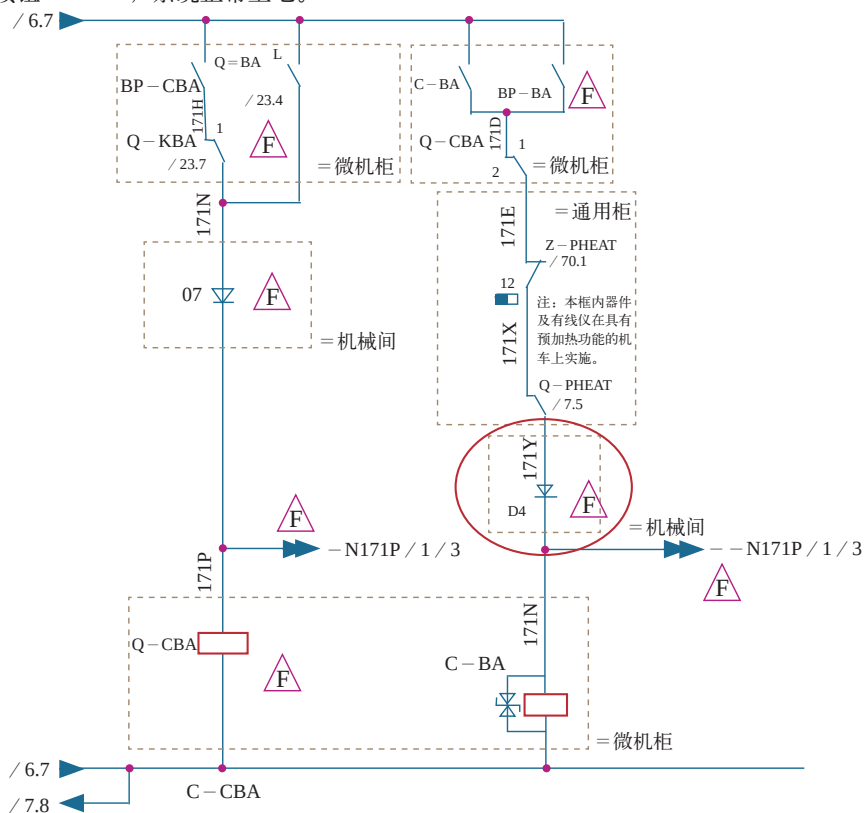
图2 蓄电池控制原理图

根据如图2所示的控制原理图分析,二极管D4开路后,会造成蓄电池接触器C-BA线圈无法得电,控制系统无法上电。

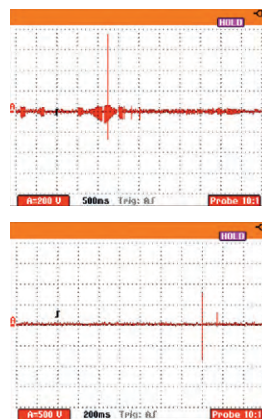
4) 在机务段现场和同车公司厂内同步对国产化HXD2机车上电电路工作工况进行了测试,对D4二极管两端电压进行了测量,分断蓄电池时二极管两端电压(正向)约为800 V左右,超过了二极管的额定电压,反向也接近反向击穿电压(1 000 V),具体波形如图3所示。

图3 分断蓄电池时D4二极管电压波形
