# 35 kV三芯电缆终端头多次接地着火事故原因浅析

文/唐山三友氯碱有限责任公司 陈永顺

简要介绍了35 kV三芯电缆终端头两次接地事故，通过对弧光接地、树枝劣化、电缆头制作工艺及直流耐压试验成因分析，确定了故障原因，为减少和避免此类故障的发生，提高供电可靠性具有重要的意义。

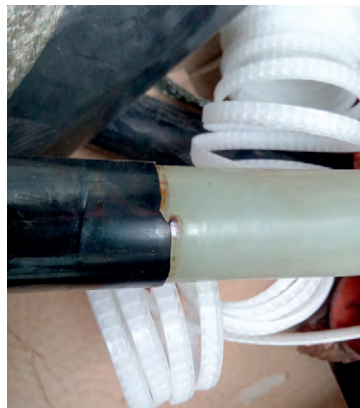
图1 电缆头照片

2) 由于热缩电缆附件具有电气性能和耐热性较好、安装简便及价格便宜等优点，我公司35 kV及以下电缆头普遍采用热缩电缆附件。但热缩电缆终端头的制作工艺虽简单，却受环境温度、湿度影响较大，即使是完全按照制作工艺制作，在制作电缆头切断电缆外屏蔽层后，将引起电场畸变，切断处电场应力较为集中，该处绝缘成为薄弱环节，应力管虽然在某种程度上起到分散电场应力的作用，但长期运行势必老化，引起绝缘破坏。

3) 制作电缆头工艺存在的问题。应力管与护套管烘烤不够充分，密封不严，致使有空气进入的可能，而且我公司地处沿海，空气湿度以及空气中所含盐分较高，长期运行势必在有空气的地方形成绝缘材料的水树枝状况，引起绝缘破坏，这一点从故障电缆以及对运行5年以上电缆头检查时发现的现象可以得到确认，铜屏蔽层有发黑及绿色铜锈；在制作电缆头切断电缆外半导层后，断口不齐，将引起电场严重畸变，并在外半导层断口尖端放电，加速水树枝转变形成电树枝，并影响绝缘直至造成绝缘破坏、击穿，通过电缆头照片可以清楚地看到放电及绝缘破坏情况，如图1所示。

通过对两次事故分析,消弧线圈其实并不能完全补偿单相弧光接地电流,不可避免地会发生电缆起火事故;特别值得注意的是电缆头的制作一定要规范,提高施工质量;同时建议对交联绝缘电缆预防性试验直流耐压试验周期适当延长。EA

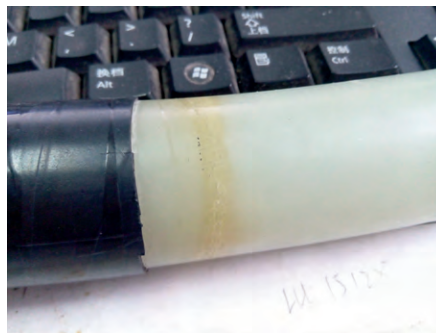
图2 电缆检查实物图

图2是对运行5年以上电缆检查时发现的現象,综合事故现场的情况,可以确定,造成两次电缆事故的直接原因就是电缆头制作存在问题,间接原因就是直流耐压试验。
