# 一起110 kV电缆中间接头故障的分析处理

文/南京供电公司 陈伟 涂彬坤

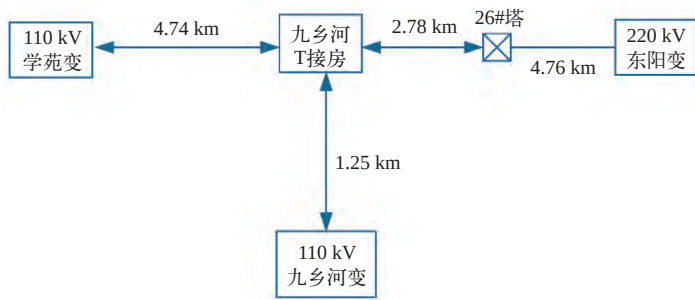
图1 110 kV阳苑线电缆简单接线图

运行人员在得到故障通知后，立即查询该线路台账资料，其中220 kV东阳变至26#塔部分为架空线路，其电缆部分的简单接线图如图1所示。由于九乡河T接房是三段电缆的交点，因此选择在该处检测三段电缆的主绝缘电阻。首先选择最长的九乡河T接房—学苑变段，检测A相时发现绝缘电阻表电压升不上去，判断其绝缘电阻存在问题，而其他两相均正常；为验证是否还有其他故障点，检测其他两段电缆的绝缘电阻，结果均正常，因此可以判断故障点存在于九乡河T接房-学苑变段。确定故障区域后，结合阳苑线沿布图计算得知该段电缆的1#接头沟距离九乡河T接房正好约300 m左右，因此现场打开1#接头沟，果然发现

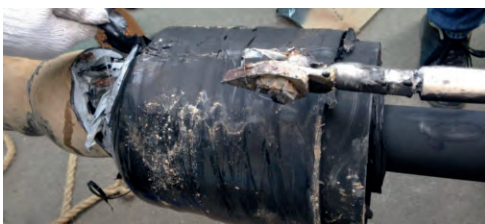
图4 短端铜壳

1) 除去外部热缩管，发现铜壳绕包带材表面带有水分，如图4所示。

水的原因，铜壳外部带材有水分的原因可能是故障铜壳炸裂后进的水。

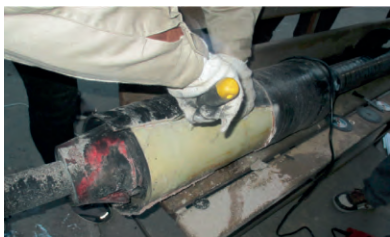
图5 解下铜壳

2) 将铜壳切开并取下，发现铜胆内的填充胶没有完全填满，发生故障的那侧上方有空缺，如图5所示。

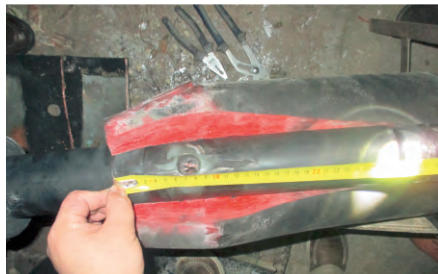
图6 量取击穿点与屏蔽口距离

3) 切开预制件并取下，仔细检查发现该处主绝缘完全被击穿，铜心烧熔，该烧熔点应为故障的短路位置，如图6所示。

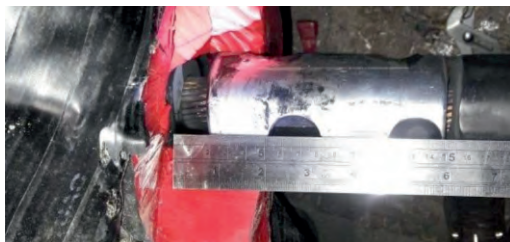
图7 量取线芯压接尺寸

4) 观察压接管，量取各部分尺寸并与安装图样对比，发现压接管一端距离主绝缘部分的长度比另一端多约18 mm，导致两端屏蔽口之间的距离比安装图样多18 mm，如图7所示。

2) 安装尺寸不符。解剖过程中发现，由于压接管两端尺寸相差较大，导致两端屏蔽口距离增大，引起预制件与左端的屏蔽口搭接面过短，如图9所示。

未按照图样施工，两端屏蔽口处距离过长使得预制件应力锥与一端屏蔽口搭接过短，引起该处的电场强度及表面电压增大，长期运行，绝缘老化击穿，从而导致此次故障。

由于该段电缆并未留有裕度，因此切除故障接头之后需增加一段新电缆，并做两个中间接头，其中一个接头按照原来的接地方式，另一个为直通接头。通过对此次110 kV电缆中间接头故障的研究分析，得到了以下结论。

2) 施工单位应该严格按照设计要求以及相关施工工艺进行施工，确保安装质量没有任何问题；监理单位应该对整个施工过程严格监督；设备运行管理单位应该按照相关规程规范认真验收，严把质量关，确保设备零缺陷投运。

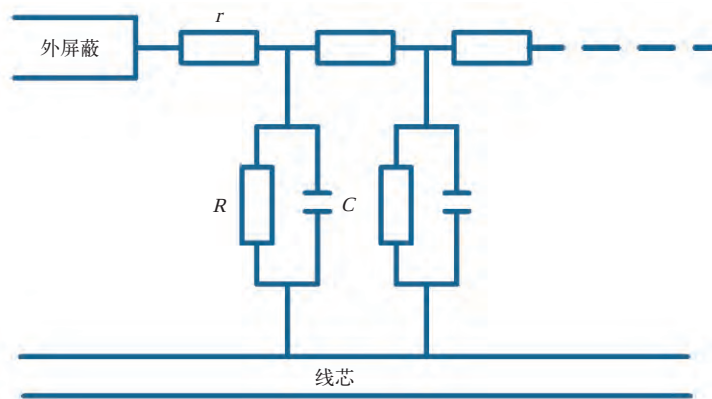
图10 电缆结构等效电路图

到均匀电场的作用，长期运行会引起该处绝缘老化；另一方面，中间接头的简单等效电路如图10所示， $r$ 表示面电阻， $R$ 表示体积电阻， $C$ 表示电容，搭接面过短使得会引起该处表面电阻 $r$ 的增大，从而使得该表面处的电压会增大，电压的增大也会使得绝缘老化加速。
