# 油田企业6 kV、1.14 kV配电线路故障分析及防范整改措施

文/华北油田公司采油三厂 郑义清

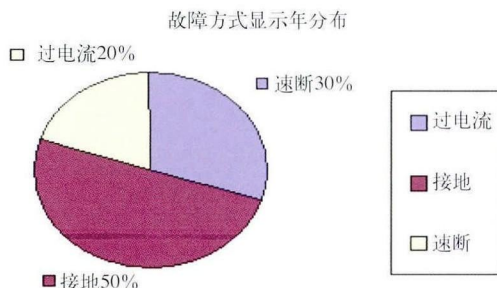
图1 故障方式的年分布

从变电站、开闭所显示的故障统计，制作故障原因年显示分布图可以看出：全年6 kV、1.14 kV配电线路故障一半是接地故障，30%是速断、20%是过电流故障。如图1所示。

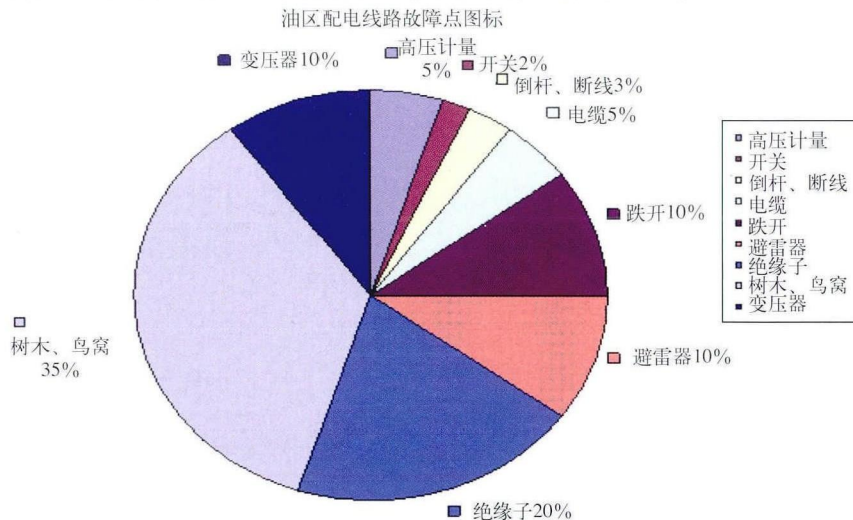
图2 油区配电线路故障点分布

油区配电线路故障点分布如图2所示。图2可以看出：线路故障多是树木生长、鸟窝搭建造

成，其次是绝缘老化和电气故障，也就是说外部原因造成线路故障占主体。

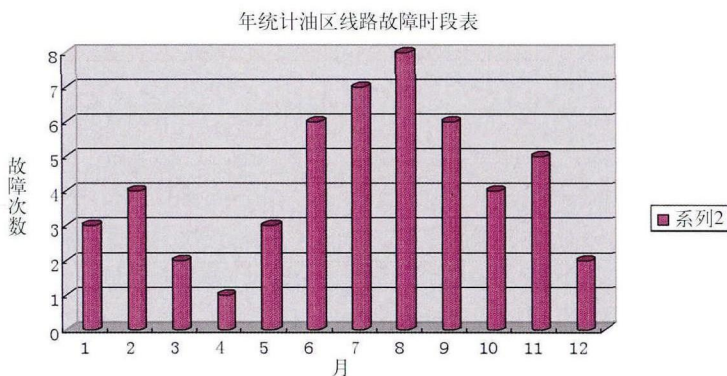
图3 全年统计油区线路故障时段分布

从全年统计油区线路故障时段分布如图3所示，可以看出：发生线路故障主要集中在6月~9月，这段时间是发生故障高峰期，8月前

后故障次数最多；经过分析，这段时间是雷雨高发期，可见大风、雷雨季节给线路正常运行带来影响很大。
