# GIS用球墨铸铁拐臂断裂分析

文/西安西电高压开关有限责任公司 王建伟

某公司GIS用球墨铸铁拐臂在试验过程中发生断裂，对断裂拐臂进行宏观检验、化学分析、金相组织、硬度检验，并对其进行扫描电镜与能谱分析，得出了拐臂断裂原因，并提出了预防措施。

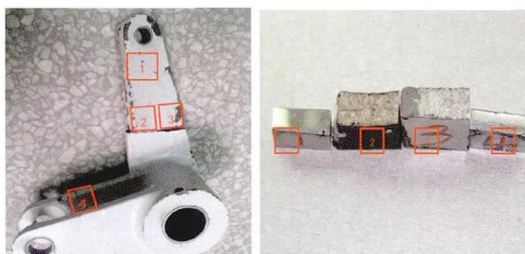
图1 断裂拐臂与断口宏观形貌

某企业GIS用球墨铸铁拐臂在试验过程中发生断裂失效，该拐臂材质为QT450-10，宏观形貌如图1a所示，分别在其完好部位1、断裂部位2和3、裂纹部位4取样，编号分别为试样1~4，如图1b所示。对此次事故的铸态拐臂进行宏观断口、化学成分、金相组织和能谱分析。

由图1b可见，断臂断裂部位试样3的宏观断口的左端存在明显的非金属夹杂，与氧化现象，试样2和3的上下端面都存在连续的0.5~2.0 mm气孔。断口包含裂纹源区、扩展区和瞬断区，属于解理断口，非金属夹杂部位是裂纹的萌生源区。

试样1~4化学成分、球化级别、金相组织、布氏硬度均符合技术要求，但由图1b的断口，可见明显的铸造缺陷，断面的两边存在孔径为0.5~2.0 mm连续分布的皮下气孔，试样3的左端部存在约10 mm<sup>2</sup>的非金属夹杂，此处是裂纹源萌生的地方，随后裂纹不断扩展，最终导致球墨铸铁拐臂断裂失效，拐臂的断裂机制为解理+沿晶界的混合型断裂。

球墨铸铁生产过程中，提高铁液的出炉温度，并进行适当静置处理，以使非金属夹杂上浮，防止夹杂缺陷。在保证球化级别的条件下降低镁残留量，铁液平稳浇注，控制炉料干燥少锈，采用少氮或无氮树脂。将拐臂表面涂漆工艺改为表面磷化处理，以防在油漆剥落部位发生氧化。尽可能消除零件表面可能发生的初始裂纹，重要零部件应规定严格的检验方法及要求。EA

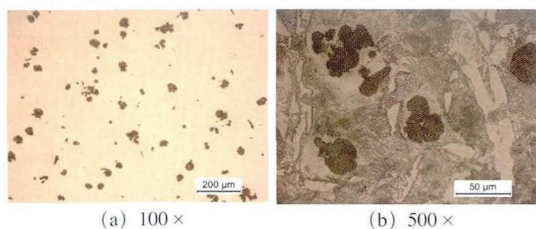
图2 试样的显微组织

对试样1~4重新打磨并抛光后，在Leica DMI3000M金相显微镜下观察球化级别与石墨大小。4个试样的金相照片相同，如图2a所示，可见，石墨的分布呈球状、蠕虫状和团絮状，石墨大小为8级，球化级别为4级，球化级别不符合技术要求（要求≤3级）。

在试样1~4上切割金相样块，经镶嵌、研磨抛光后用4%硝酸酒精腐蚀，在Leica DMI3000M金相显微镜下观察显微组织，如图2b所示。参照标准GB/T9441—2009，可见，基体组织为铁素体+珠

光体+渗碳体，珠光体含量为“珠25”，渗碳体含量为“渗5”。

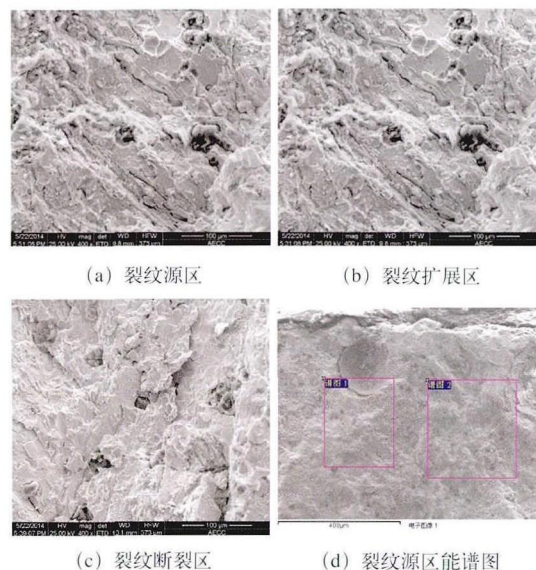
图3 断裂部位的断口及其能谱图

试样2和3经超声波10 min清洗后，在FEI Quanta 600扫描电镜下观察其裂纹形貌。裂纹源区和扩展区如图3a、3b所示，可以看出，断口存在明显的河流花样和解理台阶，裂纹在夹杂处生成，并沿晶界扩展成二次裂纹。裂纹的瞬断区分别如图3c所示，裂纹源区的能谱分析如图3d和表3所示，可知裂纹源区含有较高含量的碳化物与氧化铁非金属夹杂。断口存在明显的河流状花样，即解理台阶，为解理断裂。所以，拐臂的断裂机制为解理+沿晶界的混合断裂。

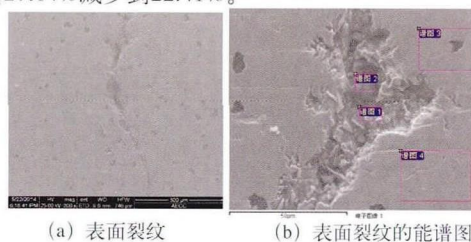
图4 表面微裂纹及其能谱图

试样4的裂纹如图4a所示，相应的能谱如图4b所示，由能谱分析知，在裂纹源区的1和2处存在脱碳和氧化现象，造成非金属夹杂。与试样3

的断口源区相比，碳元素含量（质量分数）由17.91%增加到51.64%，氧元素含量（质量分数）由27.64%减少到22.41%。
