# 电信号演绎法快除机床短路故障（下）

■ 中国重汽集团济南桥箱有限公司 （山东 250022） 刘胜勇

**摘要：**针对三例机床短路故障，运用电信号演绎法迅速排查出故障原因并制定整改措施，进而提高了维修效率、缩短了机床停机时间，对机床用户具有相当高的参考价值。

## 3. 数控磨床上电后ER32、ER97等报警的故障分析

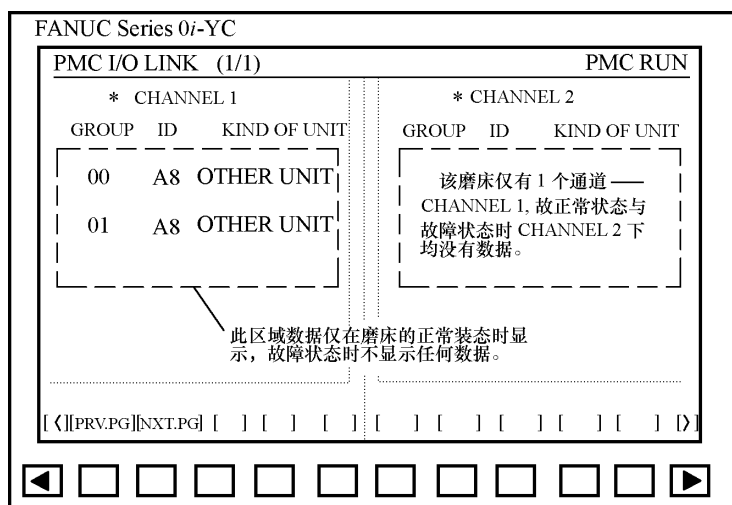
图6 MKS1632A×750型数控磨床的I/O LINK检查画面

直观检查法推断报警原因。综合6条报警的解析过程,基于“先外部后内部、先简单后复杂”的维修思路,采用直观检查法查看电控柜内元器件的工作状况——断路器无脱跳、外置保险无熔断。随后将I/O模块的控制板自基座上抽出,发现标号FU2处的大1A保险丝(A03B-0815-K001)熔断。当维修人员替

换掉熔断的FU2并将控制板插回后,开机又出现相同的报警,断电检查FU2又熔断。由此,说明磨床存在DC24V短路故障。

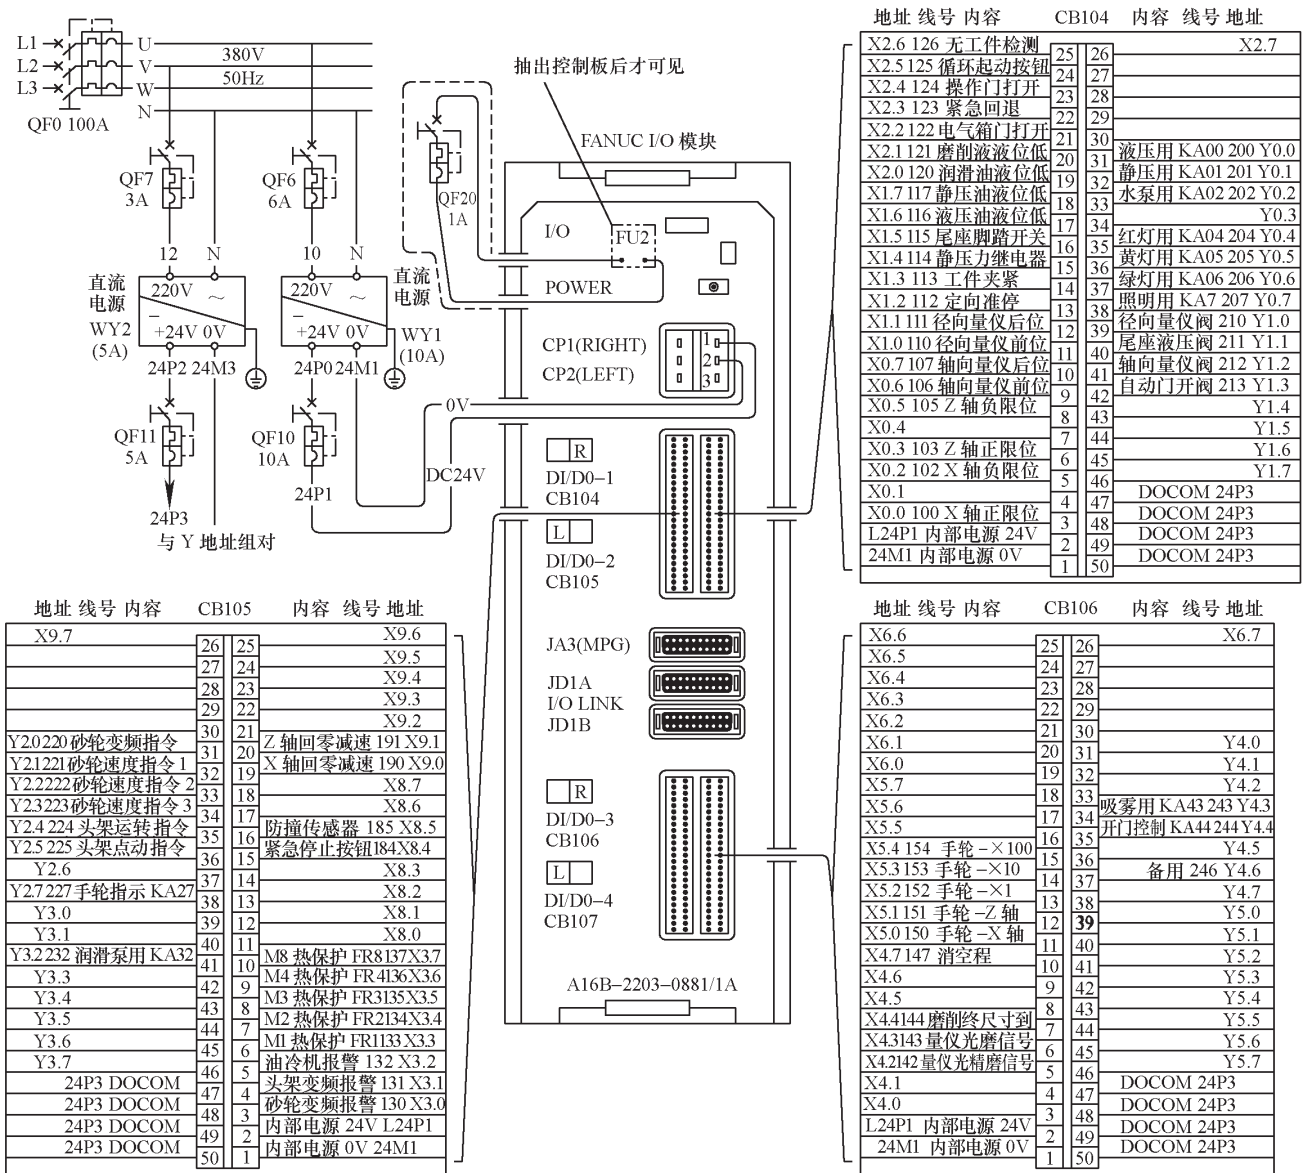
图7 MKS1632A x 750型数控磨床的I/O接口图

隔离法分段排查短路故障点。因为FU2已熔断2次,所以在未排除短路故障之前不能再行更换FU2以重启磨床。此时,为了方便后续短路故障点的分段排查,在电控柜内安装型号为DZ47-60 C1的正泰单极断路器QF20(见图7的虚线框)以代替FU2。

据图7所示的I/O接口图,分析CB105的接线以进一步确诊短路故障点。结合以往维修经验——短路故障多以接线短路为主并且多发生于机床侧活动频次较大的部位而少发生于电控柜内,先是插回CB105并拆掉分线器上191接线,开启磨床后执行Z轴回零,QF20未脱扣,POWER灯亮,LED灯均显“0”;再是拆掉190接线并执行X轴回零,QF20热脱扣,POWER灯熄灭,LED灯均显“-”。

此时,可确诊短路故障点位于190接线上。经拆卸X轴侧机床护板,检查发现190接线对地短路。

(3) 解决措施及维修效果:据诊断分析结果,处理X轴回零减速开关的接线并做好绝缘。试机后,再也没有出现“上电后屏显EMG、ER32、ER97等报警”的故障。
