# 降低凸轮轴轴颈圆度超差率的有效措施

■ 南京汽车集团有限公司（江苏 210061） 胡劲松

**摘要：**我厂的NSE凸轮轴生产线是目前比较先进的机加工生产线，凸轮轴轴颈的粗、精加工均采用了无心磨技术，新技术的运用有助于生产效率的提高和产品质量的改进。针对凸轮轴轴颈在无心磨后圆度超差的问题，本文通过一个典型的质量攻关案例，介绍了降低凸轮轴轴颈圆度超差率的有效措施。

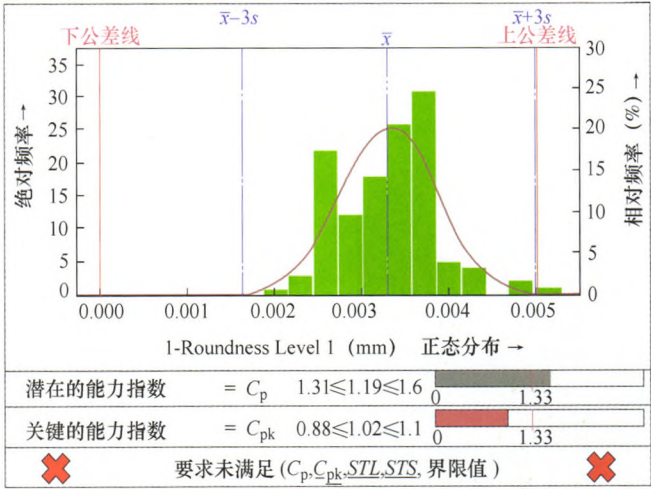
图5 改进前SPC分析

(3) 过程能力分析。Q—DAS软件对轴颈Ⅰ的圆度尺寸进行了过程能力分析，样本数为200，分析结果是：过程能力指数（CPK值）仅为1.02（见图5），不能满足工序能力1.33的要求。

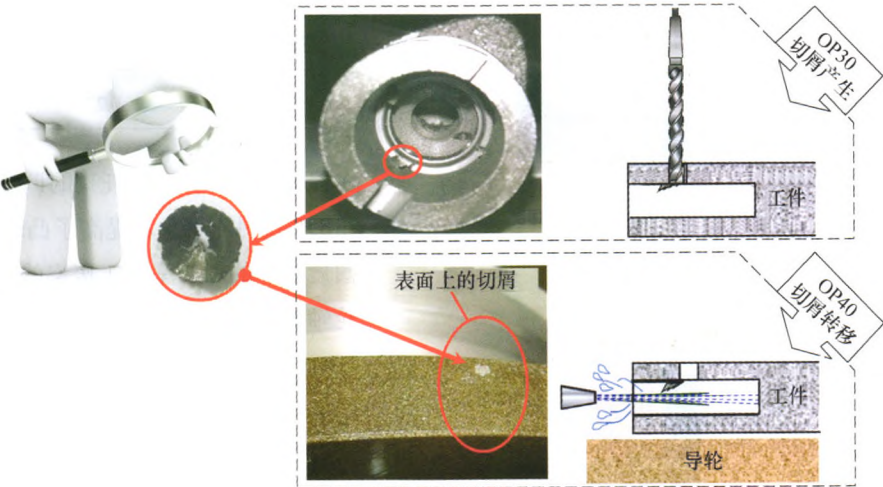
图6 切屑的产生和转移

(4) 末端因素四（导轮表面粘切屑）的确认过程：在导轮表面“无切屑”和“有切屑”的两种状态下，分别磨削了20根凸轮轴，由测量结果可知，导轮表面粘有切屑后，轴颈圆度显著劣化，圆度的平均值增加了2μm，并且出现两根圆度超差件，结论是要因。

(1) 锁定切屑来源，落实手工去屑手段。①对粘在导轮上的切屑进行了形状甄别，锁定这些伞状的切屑来自于OP30，系钻油孔后的孔口残留翻边，后经OP40上料时的高压油喷淋，冲刷至导轮表面（见图6）。②对OP30工件周转小车进行了改装，通过焊接安装了1把尼龙刷（见图7）。工件加工完毕后，要求操作工将工件的前端孔套在尼龙刷上，通过手工旋转，去除孔内的残留翻边（毛刺）。经现场确认，效果明显。

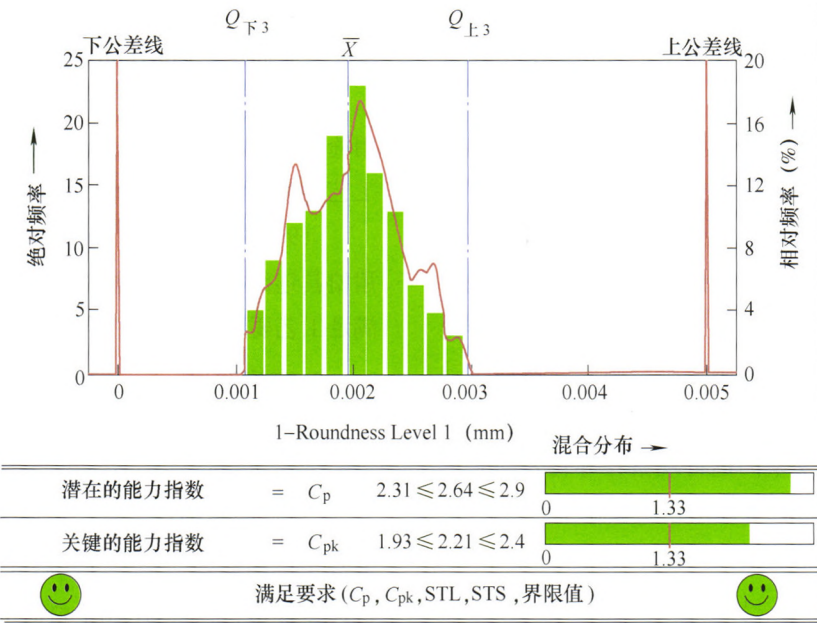
图12 改进后SPC分析

次过程能力测试，连续检查200根凸轮轴的轴颈 I 圆度，并进行了SPC分析，结论如图12所示：①轴颈圆度100%合格（轴颈圆度 $\leq 0.005\text{mm}$ ）。②轴颈圆度的CPK值为2.21，过程能力满足要求。
