# 汽车万向节中频感应淬火裂纹的分析及防止措施

苏以人

汽车万向节中频感应淬火裂纹主要发生在圆角区域。其产生原因是中频感应加热速度快，从而在淬火区与非淬火区形成的拉应力集中所致。由于堵孔致使圆角加热不足，或不通孔过热也会产生裂纹，可降低中频感应淬火加热速度，清除堵孔，采用合适不通孔口倒角，以减少裂纹的发生。

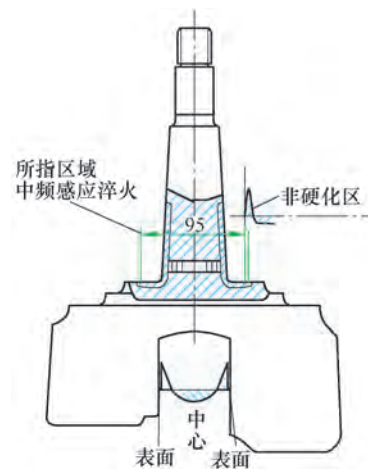
图1 万向节结构、中频感应淬火应力分布示意

万向节如图1所示。选用40Cr钢，锻造成形，毛坯要求硬度为241~285HBW，金相组织为回火索氏体1~4级。机加工后，轴颈、圆角及端面同时中频

（1）拉应力集中 中频感应淬火后，构成表面受压、中间受拉或受压的应力分布特点（见图1）。拉应力峰值位置是在靠近硬化层内侧处，或在硬化层结束的过渡区中。拉应力峰值位置和大小取决于以下几点：①加热速度越快，温度梯度越大，则淬火层中的过渡层越小，拉应力峰值越大，且切向应力越大于轴向应力，其峰值位置越接近表面硬化层。②在零件表面淬火区域内截

面积变化处，淬火时形成的拉应力集中，也可能使拉应力值接近或超过钢的破断抗力，从而产生淬火裂纹。③随硬化层深度的增加，拉应力峰值位置向中心移动，拉应力峰值逐渐减小；反之，随硬化层深度减少，拉应力峰值位置向表面移动，峰值逐渐增大。④零件在进行局部表面淬火时，表面存在着淬火区与非淬火区间的过渡带，在靠近硬化区处形成拉应力峰值，因此在过渡带不仅常产生淬火缺陷，甚至可能造成淬火裂纹。

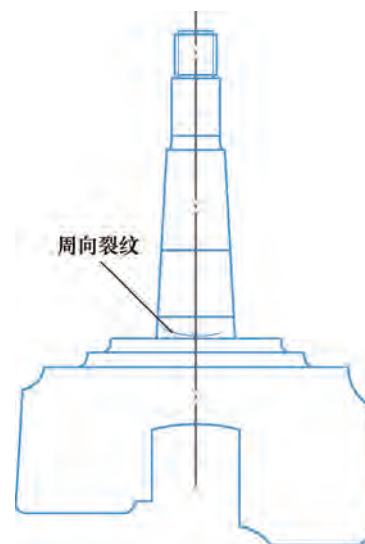
图2 裂纹发生位置

经磁力探伤检查裂纹发生的位置：一是在圆角区域内，呈周向裂纹，如图2所示；二是在盲孔口，呈径向裂纹。前者裂纹件数占98.3%，周向裂纹长度一般在15~45mm范围，无折叠等痕

纹无氧化脱碳现象，裂纹断口呈银灰色，周向裂纹深度在硬化层内，小于1.5mm，硬化层为隐晶马氏体，淬火区与非淬火区的过渡带在圆角区域内，心部组织为均匀回火索氏体（3~4级）。对不通孔口径向裂纹检查，不通孔无倒角，有轻微过热现象。

（2）圆角加热不足 万向节连续感应加热表面淬火时，由于堵孔等因素致使圆角加热不足，造成圆角区域硬化层深度过小，或硬化区结束在圆角区域内，拉应力峰值集中在圆角区域，并接近表面。

（3）不通孔过热 不通孔内侧一半要求在硬化区内，为了保证圆角及端面在淬火加热时达到正常淬火温度，而不通孔口的温度却往往会偏高，甚至会过热，如不通孔口无倒角，或倒角太小时，过热的可能性更大。其结果：一是在淬火过程中形成应力过大；二是使该区内钢的破断抗力降低，容易导致淬火裂纹产生。

万向节连续中频感应加热表面淬火时，由于圆角加热不足，硬化层深度浅（<1.5mm），拉应力峰值大并趋近表面；淬火区与非淬火区间的过渡带在圆角区域内，或在邻近处，致使应力分布的最大拉应力峰值汇集在圆角区域内或邻近处，各种拉应力峰值彼此互相接近，或相互交叉，甚至可能重合。可降低中频感应淬火加热速度，清除堵孔，以及采用合适不通孔口倒角等措施，以减少裂纹的发生。
