# 42CrMo船用柴油机传动齿轮中频感应淬火失效分析

**【摘要】**某船用柴油机传动齿轮, 经常发现轮齿断裂失效。采用宏观检验、化学成分分析、金相检验和基体硬度测定等方法对断裂的传动齿轮进行了分析。结果表明, 因机加工不到位、齿根部位未淬火等原因造成齿根过渡区疲劳强度降低, 最终导致传动齿轮的断裂。

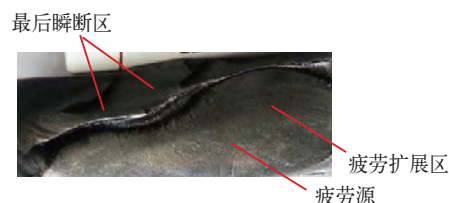
(1) 宏观形貌分析 断裂发生在传动齿轮的轮齿部位, 轮齿断口形貌如图1所示, 断口可见明显的疲劳贝纹线痕迹, 是疲劳断裂的特征。疲劳源起始于轮齿两侧的根部过渡区, 且有明显的“台阶”痕迹, 说明该处有应力集中现象; 齿轮运转过程中承受载荷作用, 由轮齿两侧根部过渡区的疲劳源向内沿不同平面扩

展, 相遇后贯通, 形成台阶状的最后瞬断区, 轮齿断裂。整个断口的贝纹线较细密, 疲劳扩展区占大部分区域, 应是应力集中条件下的低应力高周疲劳断裂。

图1 传动齿轮断口形貌

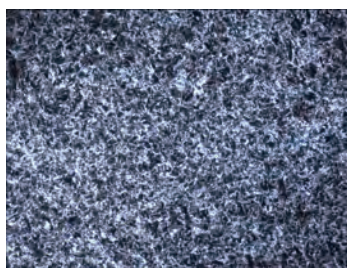
处理，如图5所示，轮齿黑色区域为感应淬火区，感应淬火区组织为细针状马氏体，如图6所示。齿根疲劳源区表面未经感应淬火处理，金相组织与基体组织一致，为回火索氏体+少量铁素体，如图7、图8所示。

图6 轮齿感应淬火区组织 (500×)

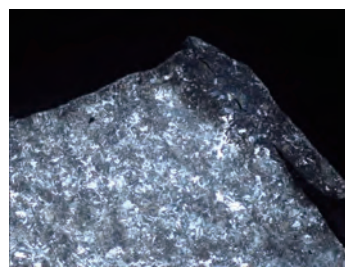
钢中非金属夹杂物检测及化学成分的分析结果表明，该齿轮材质正常。金相分析表明，其基体组织正常，说明该齿轮基体调质状态正常。断口分析表明，该齿轮应是应力集中条件下的低应力高周疲劳断裂。疲劳源起始于轮齿两侧的根部，该处是淬火区和非淬火区的过渡区域，该区域由于受到淬火时高温影响，形成回火软区，组织软化，相较于基体组织，其硬度和疲劳强度较低；同时观察发现该处具有明显的“台阶”痕迹，说明该处有应力集中现象，齿轮齿根部位本身易形成应力集中现象，加之齿根区域加工较粗糙，加剧了该处的应力集中现象；同时齿根部位未进行中频感应淬火处理，金相检测其为回火索氏体+少量铁素体组织，疲劳强度较回火马氏体要低得多。传动齿轮在运转传递载荷时，齿根承受交变弯曲应力，由于该处应力集中及疲劳强度低，因此在齿根承受的弯曲应力大于该处的疲劳强度时，在该处萌生微裂纹，形成疲劳源，随着齿轮的不断运转，疲劳源逐步扩展，直至出现裂纹、断裂等现象。

图7 疲劳源区组织 (100×)

(1) 强化机加工工序质量，切实改善齿根部位的粗糙度，减少应力集中的现象。

(2) 改进中频感应淬火工艺，原采用的中频感应淬火，当时考虑的是齿根部位易发生加热温度过高和冷却过激的现象造成淬火应力集中而开裂，因此特意对齿根部位没有淬火，造成同基体一样的回火索氏体组织。故对中频感应淬火的工艺方式进行改进，在加热电参数、淬火移动速

度、淬火感应器的设计等方面进行改进，对传动齿轮的齿根部位也进行淬火，以形成回火马氏体组织，提高该处的疲劳强度。在实际生产中，采用仿形感应器，将感应器的前端喷水孔堵死，并将感应器顶端与齿槽间隙加大，控制在11~16mm之间。在加热过程中，控制齿根处于亚温状态，既没有过激的冷却，又完美地解决了淬火裂纹的问题，同时使齿根部位的疲劳强度变大，效果良好。

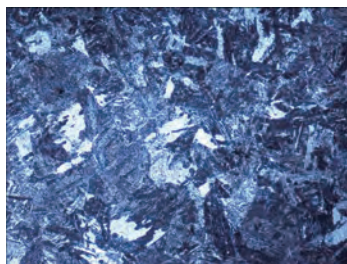
图8 试样基体组织 (500×)
