# 齿轮组件脱焊质量问题的改善

□ 格特拉克（江西）传动系统有限公司/肖婷玲 罗长峰

详细介绍了汽车变速器齿轮组件脱焊的质量整改实例，就该零件脱焊的质量问题进行分析、验证，并提出了有效的改进方案。

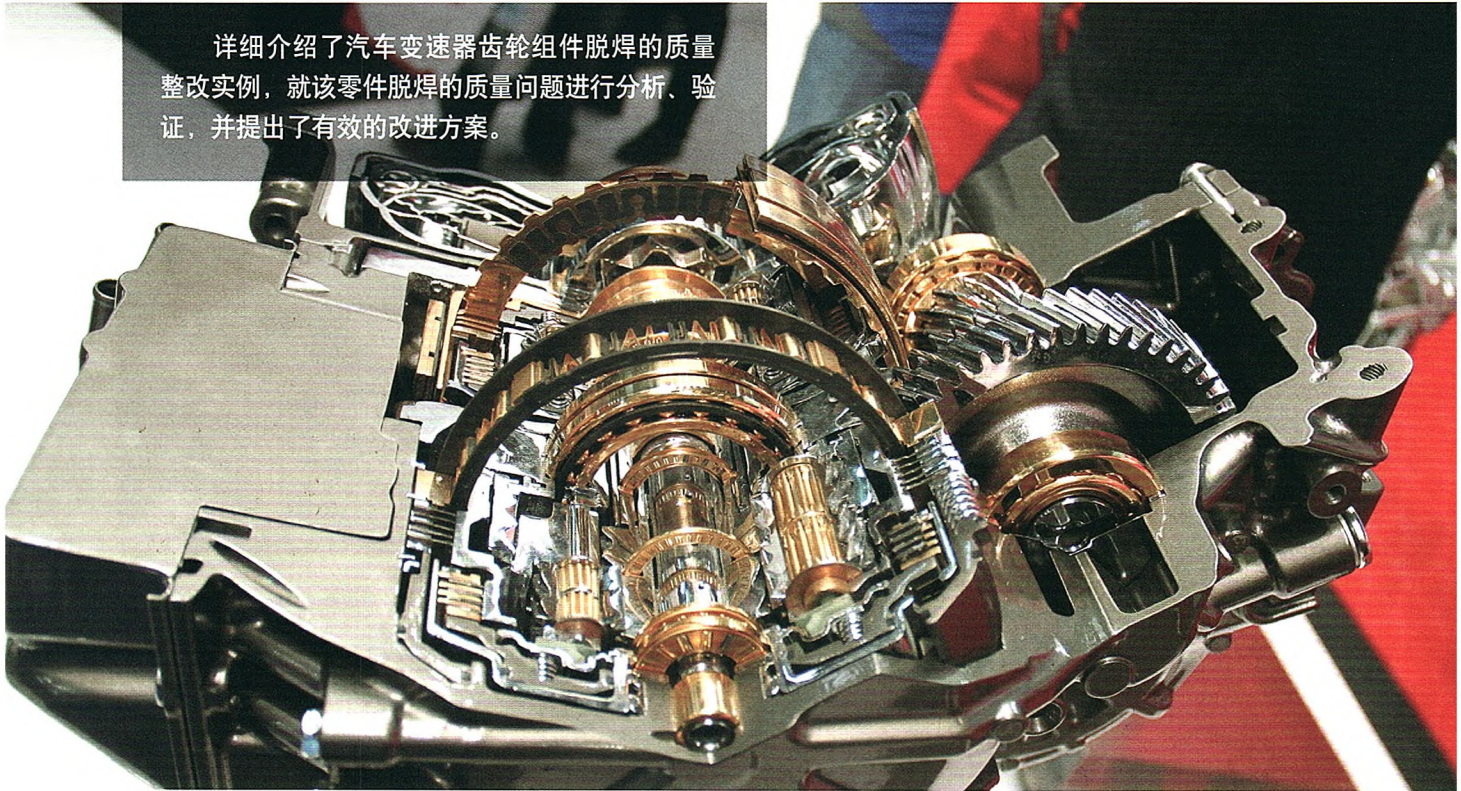
图1 故障件宏观照片

售后市场反馈，装配我公司变速器总成的整车在行驶里程2万~3万km时，出现变速器挂挡不走的现象，解体后发现该挡位齿轮脱焊（见图1），导致故障的出现。

断口从焊缝与母材齿环分离，焊接的熔覆区基本保留在轮齿上

通过以上的分析验证，得出该齿轮组件脱焊的根本原因如下：焊接深度不足、焊接气孔超过规定要求是导致脱焊的根本原因；焊接表面不清洁是导致焊接气孔大、小气孔多的根本原因。

| 实施区域 | 永久纠正措施的实施 |
|---|---|
| 清洗工序 | 采用超声波清洗设备，焊接产品直接在专用的设备上清洗，防止人为擦拭零件不干净的现象 |
| 检测工序 | 该齿轮组件焊接质量控制：<br>焊接时必须进行实物解剖，确认焊接首件符合焊接工艺要求，焊接深度在4.0mm以上，焊接宽度必须在2.5~3.5mm，在焊接深度3.5mm处的焊接宽度必须保证0.25mm以上，同时单边必须在0.1mm以上 |
