# 变速器漏油问题分析及改进

□ 浙江万里扬变速器股份有限公司/乔湘鹤 叶伟飞

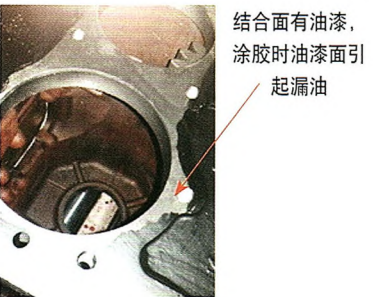
图 3

(1) 结合面清洁度差，如主箱壳体加工完成后需要喷漆，加工面会有油漆残留，如图3所示。

(1) 针对主箱壳体加工完成后需要喷漆，加工面会有油漆残留问题，我司采用喷漆完成后增加一道工序，人工去除结合面残留油漆，改善后如图4所示。

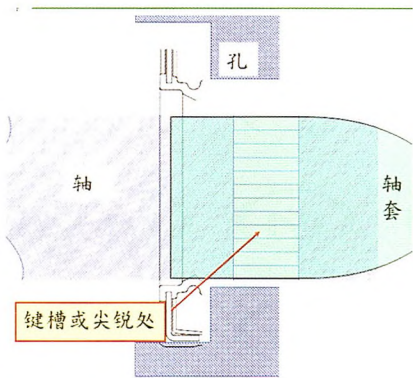
图 1

- (1) 油封压装时不平稳，油封与油封安装零件的配合不够好，且唇口与零件接触较差。
- (2) 油封唇口配合零件的配合部位（如变速器一轴），虽然已经经过抛光，但是在安装过程中，油封要经过一些粗加工部位，一不小心就容易刮坏油封唇口。
- (3) 变速器内部清洁度不能

(2) 设计油封安装保护套

(见图1)，在油封安装到位之前，用保护套保护油封通过配合零件的粗加工面，这样充分保护油封不会在安装过程中不会刮伤刮坏。

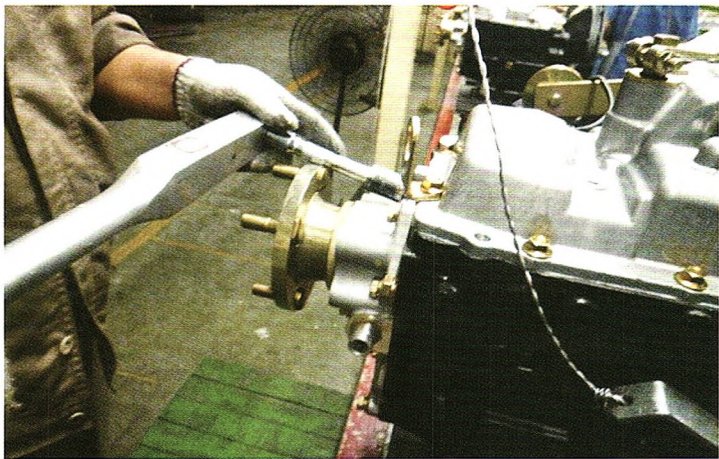
图2 下线前定扭扳手检验

螺栓紧固中通过对装配现场以及退回故障件的分析（见图2），发现两个问题：一是部分螺栓因为装配时气压变化等问题，导致螺

栓没有达到要求的扭矩；二是部分螺栓因为变速器装配过程中发现问题返工，而弹垫没有及时更换，二次装配后导致防松效果明显减弱，通过对故障箱以及返工的变速器检查，螺栓扭力衰减非常明显。

(1) 在现场联接气动扭力扳手的气管中增加气压表，并增加气压罐，保证装配现场气量足够，并在螺栓扭力和漏油故障面采用电动扭力扳手或者采用下线前定扭扳手检验的方法保证螺栓扭力。

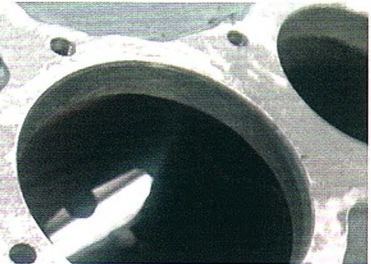
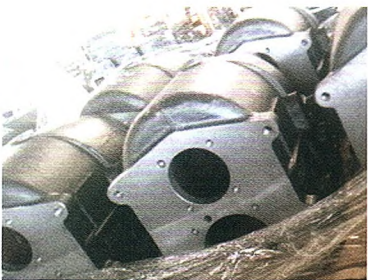
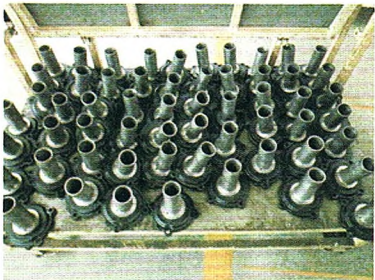
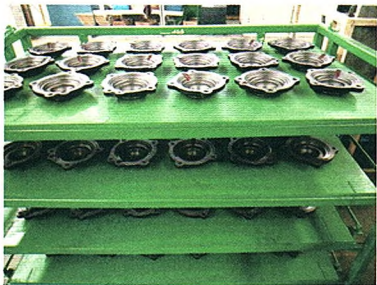
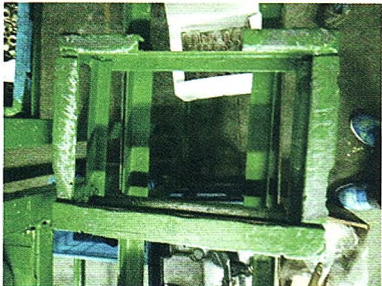
图 5

(2) 结合面表面粗糙度差，有磕碰。一轴盖、二轴盖以及主箱壳体等零件在装配前要经过多次运转，过程中没有防护好，容易引起磕碰。

(2) 针对磕碰问题，我公司新投专用料框改善磕碰问题，并且在装配过程中增加防护，避免磕碰，如图5所示。

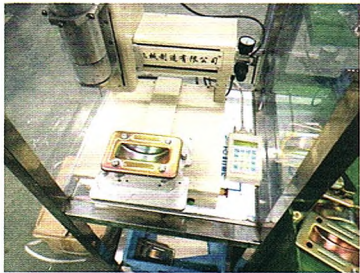
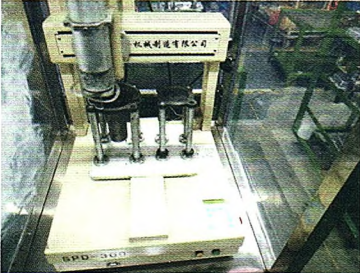
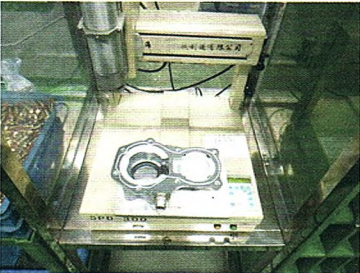
图 6

(3) 结合面采用人工涂胶，涂胶不均匀和涂胶断线容易引起漏油。

(3) 针对手工涂胶不均匀，断线问题，各结合面涂胶采用自动涂胶，如图6所示。

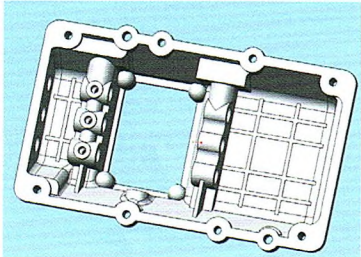
图 7

(4) 联接螺栓孔间距不合理。

(4) 针对螺栓孔间距不合理，根据国际相关标准，间距为10倍的螺栓大小，现在我们采用8倍螺栓孔间距大小重新布置螺栓孔连

接，如图7所示。
