# 电源装置输出异常事件分析

阐述了电源装置的设计方案、工艺方案,针对该装置多次故障的现象进行系统、详尽分析。基于多项目故障现象,结合理论分析,最终确定故障原因,并制定对应整改优化方案。实践表明,改进后的方案将提高电源装置的可靠性,并为类似产品的设计、生产提供良好借鉴。

张瑞明 刘 盼 雷亚清/中广核工程有限公司

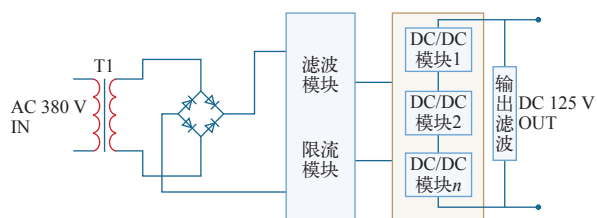
图2 A项目005TU电源装置系统图

在A项目中，由于输出功率较小，因此采用8个DC/DC模块串联，每个模块输出约为15.7 V，40 A，经输出滤波后，考虑内部压降，最终输出直流125 V，40 A，输出功率5 000 W。

设备返厂后，剥离密封灌胶，对每个模块进行单独测试，发现2个电源模块无输出电压，初步判定为模块故障。

根据拆解情况，2个电源模块故障，无输出电压，导致装置输出电压降低31 V。电源模块故障可能原因主要有两方面：一方面是本身故障，导致无输出；另一方面是由于外部过电压、过载击穿。据生产工厂经验反馈，该厂数十年间一直使用TDK功率模块，从未发生多个模块共模故障情况，共模故障可能性较小。另一原因为功率模块受到外部过电压冲击或者过电流短路。经用户、设计生产方沟通后发现，该产品在定制时未明确提出负载特性，生产厂设计时默认阻性负载，未

采取防反灌电压措施。在项目应用中，下游存在线圈等控制器件，在反复断开过程中产生大的反向电动势，击穿2个功率模块，导致电压下降，仅有6个模块输出。6个模块每个输出约15.7 V，共计94.2 V，同时考虑内部器件的压损，所以输出94 V，与故障现象符合。

为避免反向电压的串入，在直流总输出端增加逆止二极管，防止电压的反灌。二极管导通电流120 A，反向耐压600 V。为了降低二极管的导通压降，采用4只并联。同时为了不影响产品寿命，采用质量优异的二极管，预期寿命高达30年，远大于产品寿命10年。改进后的装置经过试验、现场长时间运行检验，工作正常，验证了上述分析的正确性。

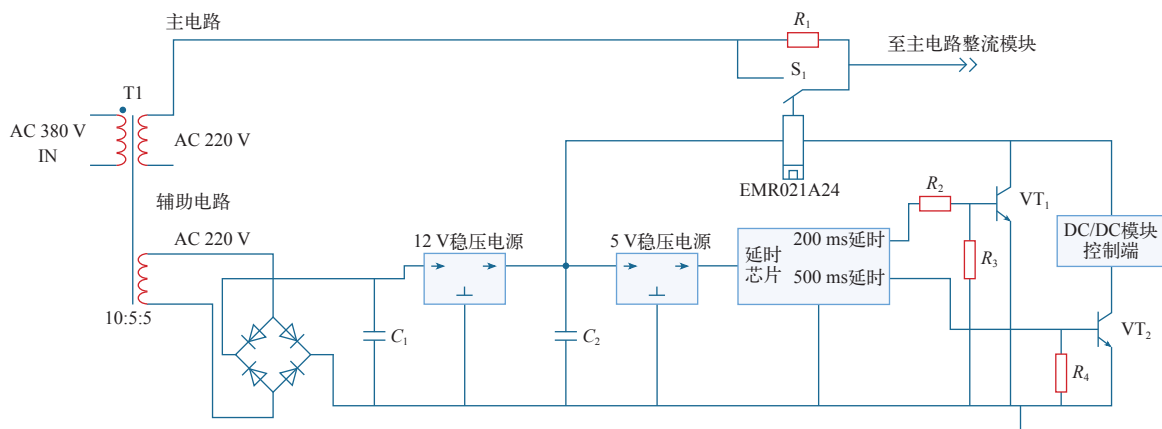
图3 限流装置原理图

根据B项目故障现象，考虑功率模块全部损坏的可能性较小，因此重点排查辅助电路及限流

电阻。经检查限流电阻损坏，导致主回路无法带电。更换限流电阻，增加并联电阻数量增大容量，有效解决起动问题。更换限流电阻后使用至今未再发生电阻损坏情况。

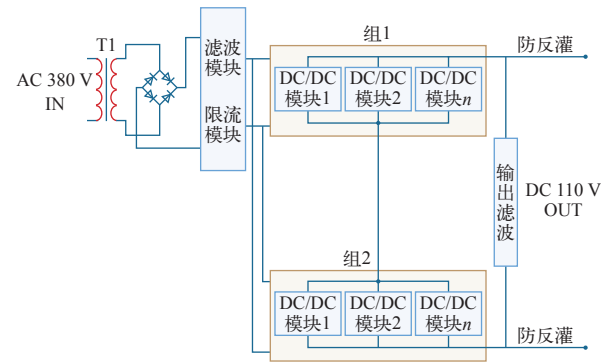
图4 C项目电源装置系统图

若+S虚接，相当于+S端串接一较大电阻，根据集成运放的“虚短”及“虚断”原理<sup>[3]</sup>计算可知，+S端电压大幅升高，超出输出+20%范围，触发过电压保护，模块关断，没有输出。因此仅剩一组模块输出，根据原理图4分析，总输出电压为一组模块输出电压减去内部元件压降，因此为

54.7 V。

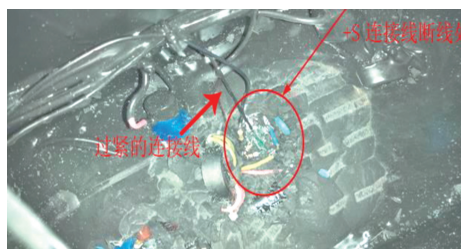
图8 连接线过短故障示意图

模块，模拟运输振荡。经过多次敲击，装置输出电压由110 V降为70 V，此时分别测量两组模块输出，一组输出56 V；一组输出15 V。进一步拆检发现一组模块的+S端与输出正端的连接线过短，可能为虚接故障点，如图8所示。

一组模块的连接线过短与 +S 点焊接后受力。在运往项目现场过程中，振动使焊点连接处松动。但由于焊盘与连接线处灌注有硅橡胶，所以分离间距较短。针对前述故障现象分别分析如下：

经过针对性试验，验证了上述情况，至此，C 项目原因已查明。+S 处连接线过短，运输过程振动，焊点出现开焊（悬空）、虚接和连接三种情况，导致一组模块出现输出 15 V、无输出和输出 56 V 情况，装置对应输出 70 V、54.7 V 和 110 V 三

连接线过短属于工艺组装过程中工人操作失误所致。在布线阶段连接线预留较短，同时绑扎位置的 水平距离过于靠近焊接点，导致焊接点受力。由于设备已经被灌胶，无法更换连接线，因此更改绑扎带位置，松动连接线，有效解决该问题。改进后，再次进行敲击试验，输出正常，故障现象消失。

在运输阶段，设备采用优质木箱包装，并用环保包装缓冲物填充，降低运输振动。
