# 一起220 kV变电站主变压器跳闸事件分析

代 洲 曾华荣/贵州电网有限责任公司电力科学研究院

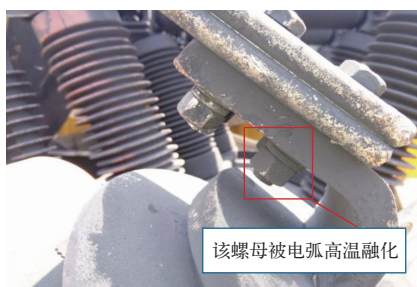
图1 CT放电痕迹

经现场对开关柜上端（I段）已经拆卸下来的CT进行实际观察，发现CT的一个螺母已经有被电弧高温融化的痕迹，如图1所示。

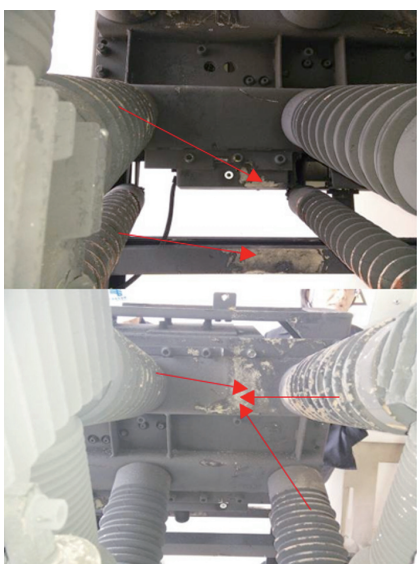
图2 开关本体放电痕迹

此外, 经过对A开关本体进行仔细勘查, 发现明显的放电痕迹, 如图2所示。

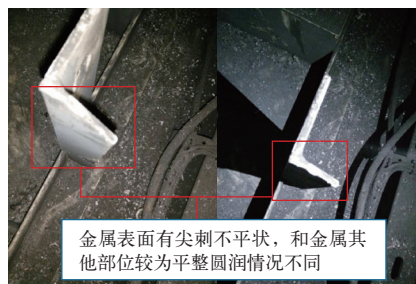
图3 开关柜箱体下端疑似放电痕迹

最后, 对A开关柜箱体进行现场勘查, 发现

其下端 (II段) 开关有放电痕迹, 如图3所示。

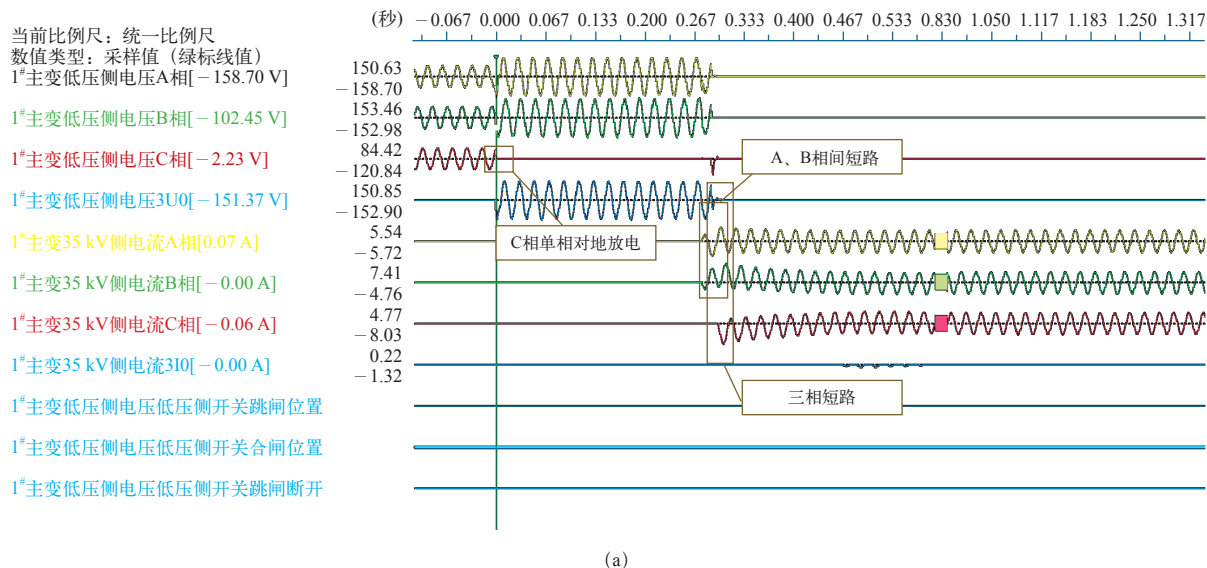
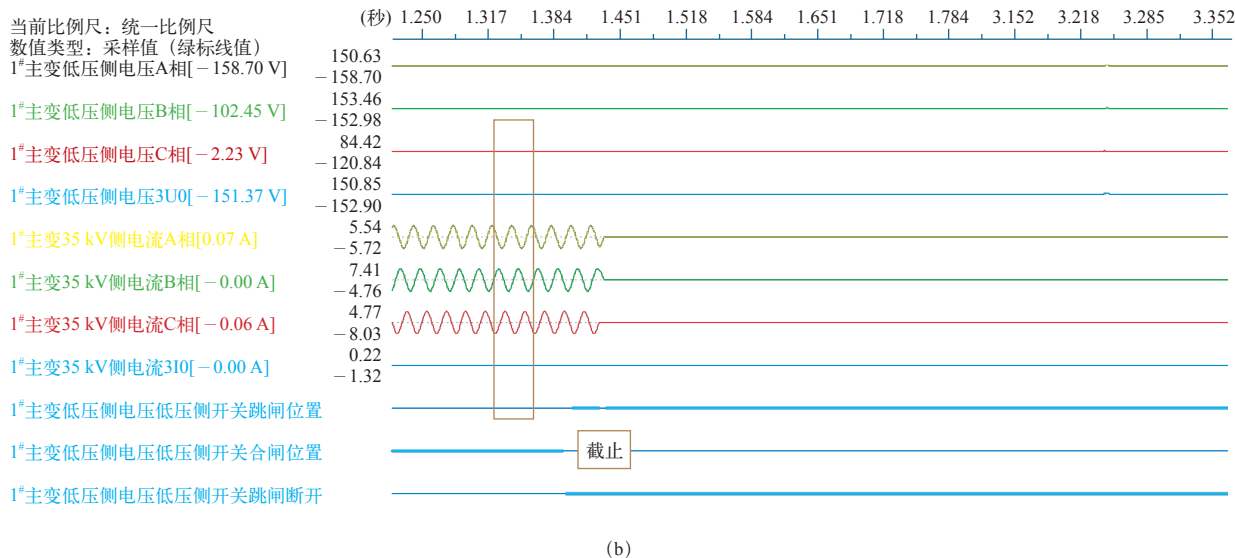
图4 故障录波图

综合以上分析, 可知A开关上下端以及本体皆发生放电现象。结合图4的故障录波图可以得出, 该220 kV变电站35 kV母联A开关在潮湿凝露天气下, 其C相发生单相对地放电, 导致A、B相电压升至线电压, 经过约280 ms后发展为A、B相间短路, 之后再经过约20 ms发展为三相短路, A开关烧损。

35 kV母联A开关烧损后, 35 kV侧以及2<sup>#</sup>站用变压器开关分别跳闸, 使得1<sup>#</sup>、2<sup>#</sup>号站用变压器失压, 导致1<sup>#</sup>主变压器保护装置满足冷却器全停跳闸动作条件, 主变压器跳闸。

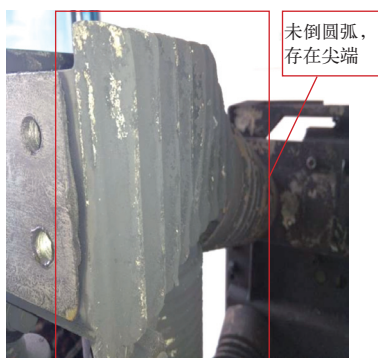
图5 静触头座

A开关静触座加工不够精细，未倒圆弧，存在尖端，如图5所示。

断路器本体、构件及金属部件加工不精细，相关明显的放电部位均为金属构件棱角、螺栓顶部。

对该220 kV变电站开关柜裸露金属实施绝缘包扎，以增强该开关柜绝缘能力。
