# 两台给水泵电动机同时跳闸的原因分析

某热电厂两台锅炉给水泵在切换过程中差动保护动作，电动机跳闸，造成电动机定子线圈烧毁。对该起故障进行了简要分析，并从中吸取经验，以避免类似事故发生，提高设备的稳定性和使用寿命。

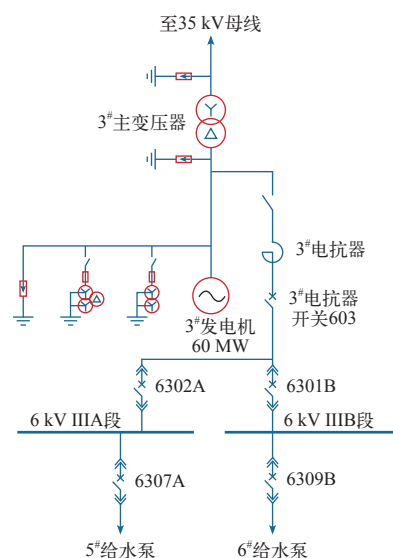
图1 3<sup>#</sup>发变组及厂用电6 kV系统接线示意图

该热电厂采用的是发电机—变压器组（以下简称发变组）单元制接线，其厂用电母线采用的单母线分段接线方式，分A、B段并列运行，其中5<sup>#</sup>给水泵电动机接在厂用6 kV III A段，6<sup>#</sup>给水泵电动机接在厂用6 kV III B段，两台电动机型号均为YK2500-2/990，如图1所示。
