# 一起启动调试期间设备故障的思考

通过对一起220 kV GIS现场启动调试时发生的内部短路故障,分析和验证了可能引起故障的各种原因。结果表明,现场安装问题最终导致故障发生。分析了GIS设备绝缘类故障的处理方法,并探讨了故障预防措施建议。

2014年11月,山西大同地区500 kV平城输变电工程启动调试。启动调试第一阶段,220 kV官浑线破口接入平城变电站首次带电期间,平城变电站220 kV母线气室放电击穿,相关设备跳闸,启动调试工作暂停。

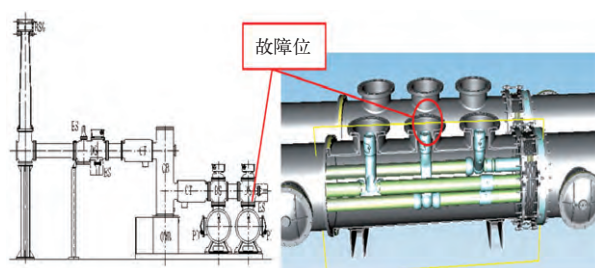
图1 故障间隔断面图

检修人员和厂家服务人员和平城变电站相关气室进行解体检修,并对该变电站220 kV C<sup>#</sup>、D<sup>#</sup>母线全部气室进行SF<sub>6</sub>分解物检测,经检测,该变电站2<sup>#</sup>主变压器间隔D<sup>#</sup>母线气室SO<sub>2</sub>、H<sub>2</sub>S含量严重超标,其中SO<sub>2</sub>含量为274 μL/L, H<sub>2</sub>S含量为6.0 μL/L,微水含量正常;其他气室指标正常。判断故障位置位于该变电站2<sup>#</sup>主变压器间隔的220 kV D<sup>#</sup>母线,如图1所示。

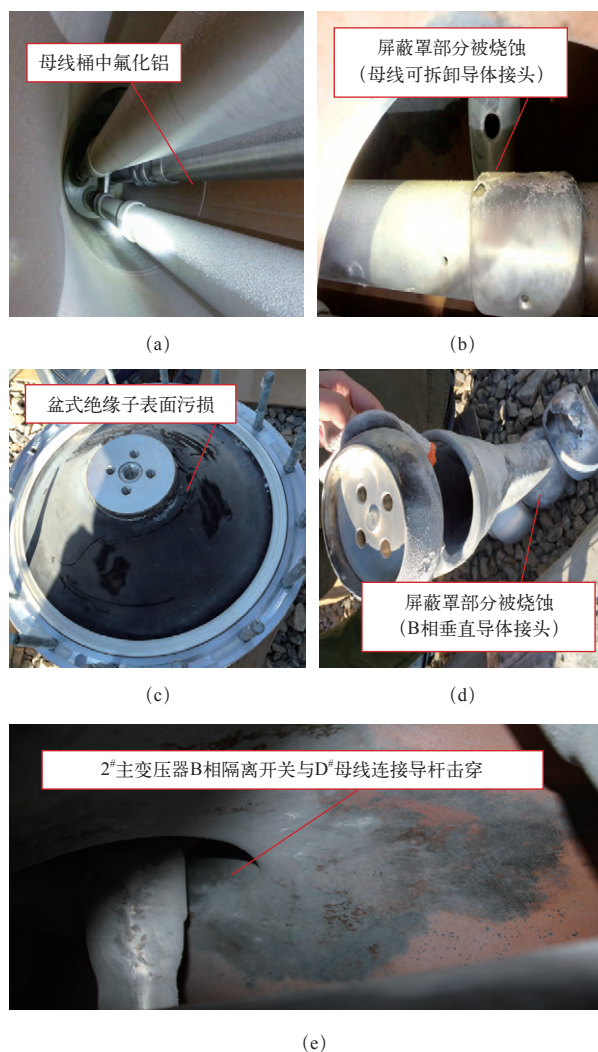
图2 烧损设备照片

气室进行解体时,母线筒内部有大量白色粉尘分解物,主要成份为氟化铝。220 kV D<sup>#</sup>母线可拆卸导体接头处薄壁屏蔽罩部分被烧蚀,该母线的B相垂直导体接头处薄壁屏蔽罩部分被烧蚀,且B相母线隔离开关盆式绝缘子表面污损呈黑色,2<sup>#</sup>主变压器B相隔离开关与D<sup>#</sup>母线连接导杆击穿,如图2所示。

通过对现场建设历史流程记录进行梳理，发现该设备在现场安装过程中未搭建防尘帐篷，直接在户外进行装配，且在进行现场工频耐压及局部放电试验时D<sup>#</sup>母线出现过放电现象，厂家人员在现场对盆式绝缘子放电点进行打磨处理。因此，现场安装过程中未搭建防尘帐篷，母线气室清理不彻底，清洁度控制不良，致使粉尘、异物残留，在设备投运过程中，粉尘、异物在电场及气流场的作用下漂移，是引起本次绝缘故障的主要原因。

按照GIS内部故障处理流程，现场施工及厂家人员在较短时间完成了缺陷处理，并及时恢复启动调试工作。

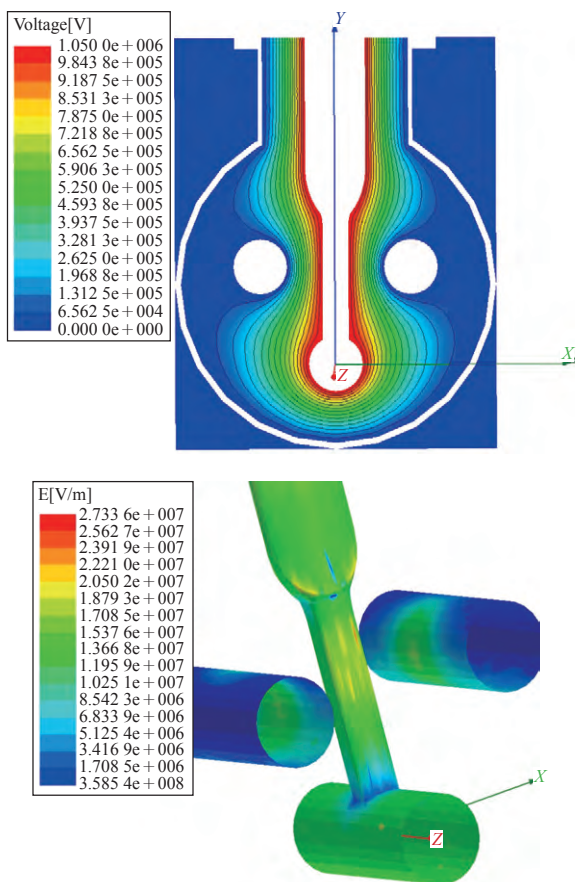
图3 330 kV雷电冲击电压等级下的电场强度

针对出现绝缘故障的母线形态,采用Maxwell 3D静电场模块进行仿真计算。计算中,采用330 kV额定雷电冲击耐受电压,计算结果如图3所示。

按照式(1)~式(4)计算雷电冲击试验下SF<sub>6</sub>气体为0.5 MPa时,绝缘件表面允许的最大电场强度 $E_r=14.5$  kV/mm。通过仿真,故障设备在330 kV雷电冲击电压等级下,绝缘件表面最大电场强度为7.7 kV/mm,与允许最大电场强度相比具有一定的绝缘裕度。所以排除了该可能原因。
