# 零序保护误动导致装置停车的原因分析与处理

王子洋/中国石化股份公司茂名分公司热电分部电气二车间

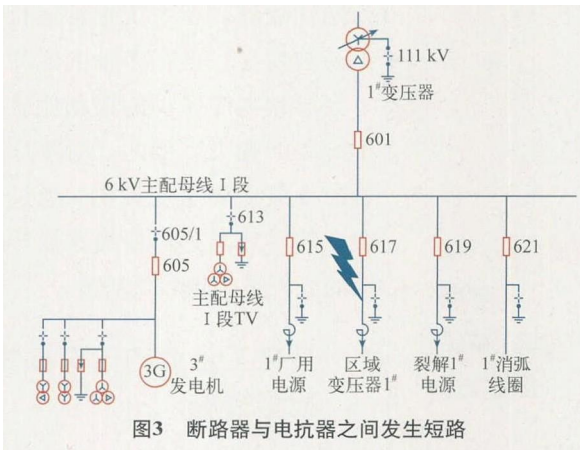
图3 断路器与电抗器之间发生短路

该回路在大修期间刚完成整定值调整。因考虑到相间短路点如果发生在断路器与电抗器之间，如图3所示，短路电流与母线短路电流相当，在70~75 kA之间。馈线断路器的遮断容量为31.5 kA，不足以将短路电流切断，需要由进线断路器将故障点切除。因此，将原来的复闭过电流保护改为低电压闭锁时限速断保护，电流定值为时限速断19.4 A，0.9 s，低电压25 V闭锁时限速断。也就是当线路出现电流大于时限速断整定值，并且母线电压低于电压整定值，馈线保护不应动作，而是由进线保护动作跳闸将故障切除。当线路电流大于时限速断整定值，母线电压未下降到电压整定值，馈线保护应动作跳闸将故障切除。

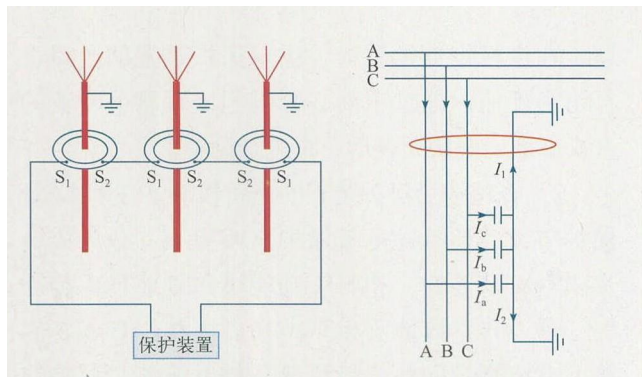
图5 原电缆屏蔽线接法

该故障回路因为负荷较大, 使用三根三芯电缆并联, 并使用了三个零序互感器。在对二次回路的检查中发现零序回路存在电缆屏蔽层接地线安装不正确, 如图5所示。电缆中的电容电流方向, 如图6所示, 电容电流:  $I_a + I_b + I_c = 0$ 。因电缆较长, 受本线路或相邻电缆磁场影响, 在电缆屏蔽层中地电位不能完全相等, 产生感应电流 $I_1 + I_2 = 0$ , 零序互感器检测到电流 $I_1$ 。负荷电流增大, 会使感应电流增大。因此, 在零序互感器中会产生较大的零序电流。

有误, 三个零序互感器采用的是串联接线方式, 但是在第三个零序互感器中 $S_1$ 与 $S_2$ 的位置却是反接。若一回出线中有两根以上电缆并联, 且每根电缆上分别装有零序电流互感器, 零序电流互感器二次线圈的连接方式应为串联或并联。

查阅相关材料得知, 三芯电力电缆两终端处的金属屏蔽层(均匀导电线芯和绝缘电场)必须接地良好, 电缆终端头穿过外附零序电流互感器的相对位置要安装正确。电缆通过零序电流互感器时, 电缆头至零序电流互感器的一段电缆金属护层和接地线应对地绝缘, 对地绝缘电阻值应不低于50 k $\Omega$ , 电缆金属屏蔽接地点(电缆接地线与电缆金属屏蔽层的焊点)在互感器以上时, 接地线应穿过零序互感器铁心窗口后接地; 在互感器以下时, 接地线应直接接地。以上做法是为了防止电缆接地时的零序电流在零序电流互感器前面泄漏, 造成误判断; 经电缆金属保护层流动的杂散电流由接地线流入大地, 也不与零序电流互感器匝链, 杂散电流也不会影响正确判断。
