# 一起500 kV变压器出口短路故障诊断与分析

由于500 kV网络是当前电网的支撑网络，500 kV变压器故障会给整个电力系统的安全稳定运行造成严重影响。详细介绍了一起500 kV变压器出口短路故障的诊断与分析过程，最后给出了同类故障的预防措施。

王龙宇<sup>1</sup> 王丙东<sup>2</sup> 李振动<sup>1</sup> 蔡 蕾<sup>3</sup> 吴 炜<sup>1</sup> / 1. 冀北电力有限公司检修分公司 2. 廊坊供电公司 3. 国网天津武清供电有限公司

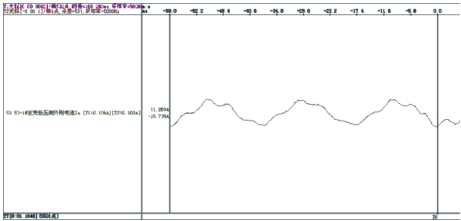
图1 故障前601断路器I<sub>A</sub>

从图1~图3波形可以看出，612开关合闸后，

开关持续存在畸变电流，说明开关存在合闸不到位，开关内部持续燃弧。在合闸后持续71 s，长时间燃弧导致灭弧室内部温度和压力剧增，A、B两相灭弧室炸裂，引起A、B相间短路故障，持续时间103 ms。由于相间电弧影响，引发A、B和C三相短路故障，持续时间536 ms。相间电弧对开关相邻的CT、隔离开关等绝缘子表面造成灼伤，碎裂的灭弧室损伤周围设备。

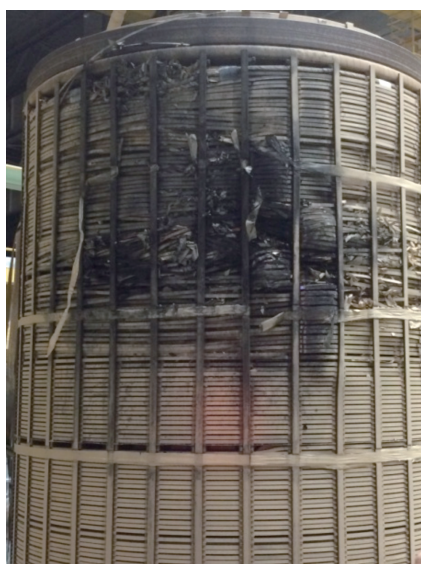
图4 1号主变压器B相吊罩检查图

1号主变压器B相进行返厂大修，吊罩检查时，发现油箱底部有若干散落小木块，并且绕组中上部分发生变形，绝缘遭到破坏，具有明显的烧灼痕迹，如图4所示。

经分析，确定此次故障由612开关合闸不到位造成A、B两相相间短路引起（进一步造成A、B和C三相短路），由于612开关A、B相间故障电流最早出现，变压器低压侧为角形接线，这相当于B相

低压侧出口短路。由于故障位置在变压器差动保护外侧, 所以变压器差动保护不动作; 故障虽然在电容器过电流保护范围内, 但由于612开关发生故障无法断开, 所以故障无法隔离。最终由于短路电流长时间存在, 造成变压器绕组严重过热, 引起变压器油分解成烃类气体, 1号主变压器B相

重瓦斯动作, 切除故障。

本次故障反映出该变压器低压侧绕组抗短路能力的不足, 从而表明变压器的设计水平, 对变压器本身运行的安全稳定性有着举足轻重的影响。应该提高变压器设计水平, 确保变压器能够耐受出口短路, 这有助于提高变电站设备乃至电网运行的安全性与稳定性。
