# 一起220 kV电缆线路避雷器故障分析

文/国网冀北电力有限公司唐山供电公司 袁燕岭 赵文炎 陈 昕 王 超 张海波

针对一起220 kV电缆线路避雷器故障，通过解体检查分析故障，认为上节避雷器下防爆膜在现场吊装过程中破裂，进而长期受潮，最终导致整相避雷器放压是这次故障的主要原因，提出完善防爆孔警示牌位置等改进措施。

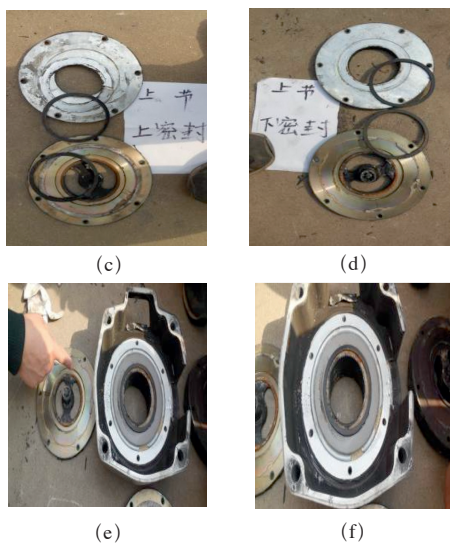
图4 故障避雷器解体零部件状况

解体后检查避雷器压环、密封环、密封圈和弹簧等零部件齐全。密封面、密封圈及密封胶粘接良好，密封面无锈蚀痕迹。上节密封环内侧（芯体侧）锈蚀明显。下节密封环等金属件良好，无锈蚀迹象。解体后零部件情况如图4所示。

故障时避雷器防爆装置正确动作放压。上节避雷器零部件齐全，各密封面密封良好，无锈蚀痕迹。防爆孔处密封环内侧（芯体侧）锈蚀严重，电阻片铝电极有受潮氧化现象，氧化现象下端比上端明显。

通过解体观察到两节避雷器的各密封面均良好，无锈蚀痕迹，密封圈安装正确，而上节避雷器下密封环防爆孔处锈蚀严重，因此，初步判断潮气从此处侵入，进而使得内部受潮。调查该避雷器制造履历，未发现异常，出厂气密试验合格。因此，导致防爆膜破裂的最大可能是从试验后到包装运输环节过程中。现场安装、投运后，由于防爆膜破裂，潮气不断侵入，致使上节避雷器受潮电阻片电气性能逐渐降低。运行近5年后，导致上节避雷器首先故障放压。上节故障后系统电压完全施加在下节上，导致下节故障放压。

1) 根据瓷套型避雷器上节底部防爆膜无防护挡板，警示标识位于避雷器底部内侧，警示作用有限，容易在搬运、安装时对底部防爆膜造成破损的现状，建议避雷器厂家在说明书中增加防爆孔检查项目，调整善防爆孔警示牌的位置，并从设计上考虑加装防护板的可能性。

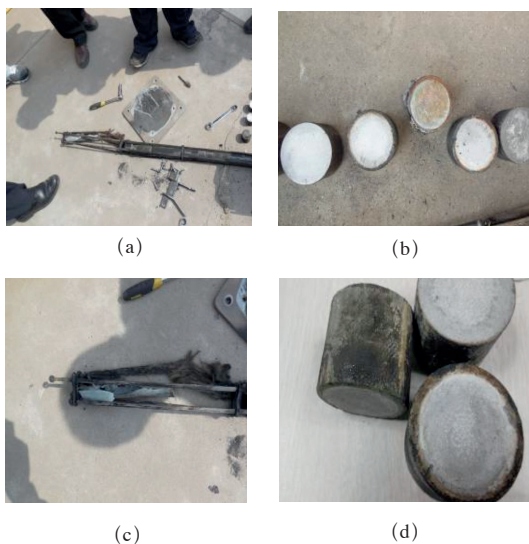
图5 故障避雷器解体芯体状况

芯体烧蚀严重，但结构仍然完整清晰，上、下两节阀片数量各为21片。上节电阻片的铝电极有受潮后氧化迹象，下端电阻片氧化情况比上端明显。下节电阻片铝电极表面正常。电阻片侧面釉有高温烧融迹象。绝缘杆被电弧烧灼后表层环氧材料分解，玻璃纤维裸露，如图5所示。
