# 基于BCD码原理的主变档位显示异常的故障分析及处理

文/广东电网公司佛山供电局 谭志保

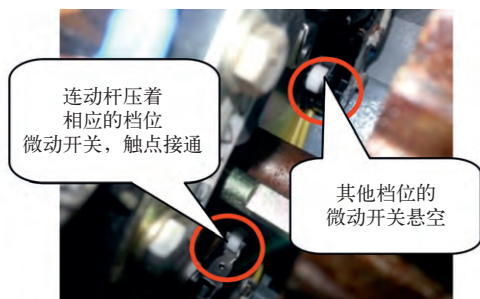
图3 微动开关现场图

图2a中“24P1、24P2、24P3、24P4、24P5”为档位微动开关, 均匀分布在调压机构的一个圆周上, 分别对应着变压器的5个档位, 如图3所示, 正常情况下只有一个微动开关动作。

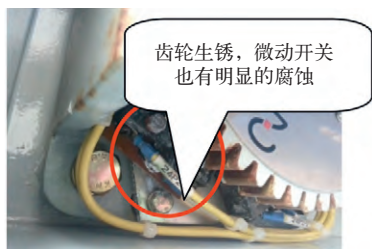
图4 微动开关现场检查图

2) 打开#2主变压器本体的无载调压机构箱，发现A、B相无载调压机构箱里面有受潮生锈现象，微动开关接线端子有较明显的生锈，有些端子基本无法拧动，C相则无较明显的受潮生锈现象，如图4所示。

3) 测量微动开关的各端子电压，发现A相的（24P1-2、24P2-2）、（24P1-3、24P2-3）、（24P1-4、24P2-4）三对接点及B相的（24P1-3、24P2-3）、（24P1-4、24P2-4）两对接点均带正电，表示对应的回路接通。A相的三对接点接通后分别对应逻辑装置的输入为8、7、6档，8档使TPAX4继电器动作、7档使TPAX1、TPAX2、TPAX3继电器动作，因此4个BCD码继电器全部动作，导致监控后台显示为“15”档；B相的两对接点接通后分别对应逻辑装置的输入为7、6档，7档使TPAX1、TPAX2、TPAX3继电器动作，6档使TPAX2、TPAX3继电器动作，监控后台应显示为“7”档。但测控装置只接入了#2主变压器A相的档位，所以监控后台显示为“15”档。

通过以上的检查分析可以确定导致#2主变压器监控后台档位显示错误的原因，为A、B相无载调压机构箱由于受潮生锈导致微动开关的接点因绝缘降低而接通，导致BCD码继电器不正确动作。

由上面的原因查找可知，由于微动开关的接点绝缘降低，导致BCD码继电器不正确动作，因此需要更换微动开关，如图5所示。

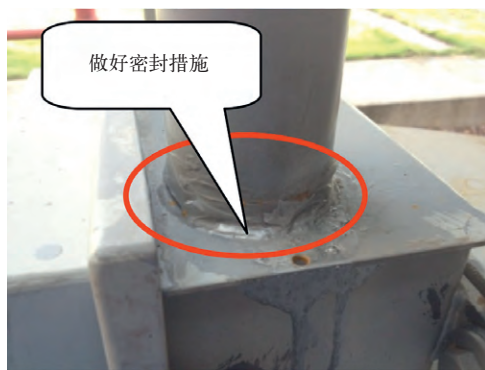
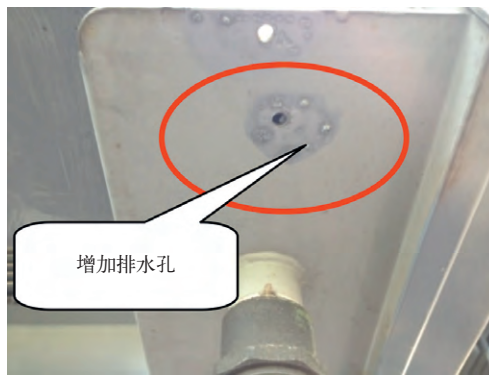
图6 密封措施效果图

辅助接点故障,其本质原因都与设备运行工况有关。由于无载调压箱位于主变压器下部,周围无遮挡物,且常年不操作,若密封措施不好很容易出现内部受潮的情况,最终导致内部元件或接点部位氧化故障。为彻底解决此类情况的出现,专门对无载调压箱进行防潮密封处理,如图6所示。

通过分析原因并制定以上措施,解决了主变压器档位显示异常的故障,且消除了主变无载调压箱受潮继而引发内部故障的
