# 一起低压大电流引线漏磁引起的局部过热故障的分析及处理

文/保定天威保变电气股份有限公司 崔跃青

列举一台因低压大电流引线结构布置不合理而引发的铁心末级铁局部过热故障，进行了简单的原因分析并提出解决问题的措施。

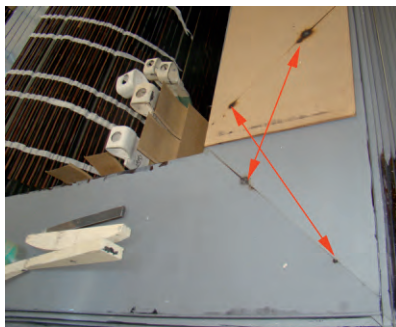
A、B、C三相铁心主柱及A相旁柱的低压侧上、下轭铁与柱铁接缝部位的末级铁心片有过热痕迹（深度透入末级铁约10 mm），与此相接触的铁心拉板绝缘的内侧（即铁心侧）有碳化熏黑

痕迹，如图1所示。

图1 铁心片过热痕迹及拉板绝缘碳化痕迹

但具体到此台产品，夹件与拉板之间是有绝缘断开的，没有形成环路。那么由上下夹件、拉板构成的金属框就没有起到作用，而漏磁通直接穿过铁心框，必然在铁心上产生过热点。再加上叠铁及插铁均为人工操作，不可避免地会有铁心接缝处理不好的现象，有接缝或接缝大的地方接触电阻偏大，有电流流过时就会发热。

鉴于本台为返修产品，考虑到交货期等因素，不适宜对线圈及引线结构进行大的调整。最终考虑采用防御的方法：即去掉低压侧末级铁，同时在此位置增加一个抗磁的铜补偿环，安装效果如图3所示，使铜补偿环沿各个铁心窗口形成短路环，且铜板导流效果好，可以抵消低压引线U形框在铁心框产生的漏磁通，安全隐患明显降低。且该铜补偿环的两侧均设置有绝缘油道，可完全

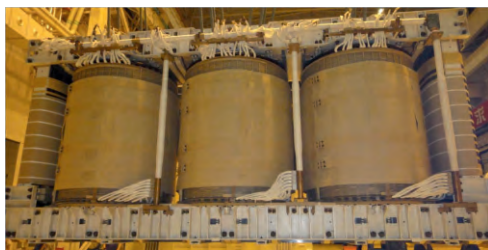
如图2所示，该产品为三相五柱式铁心，共四个框，面对低压侧自右向左依次为A旁、A柱、B柱、C柱、C旁。A柱-A旁间有1根自下而上的铜管立杠（即x），B柱-A柱间有1根立杠（即y），C柱-B柱间同样有1根立杠（即z），C柱-C旁之间无引线。

图2 低压铜管引线布置结构

以低压a相为例，首头a与尾头x之间可看成是一根导线，此导线再通过介于A柱-A旁之间的一根立杠（大铜管）引至上铁轭部位，即形成U形框，此U形框与与其对着的由上、下夹件、拉板构成的金属闭合框发生耦合，漏磁通在此金属闭合框中穿过（即穿窗磁通），就会感应出一定的电势，从而在金属框中产生环流。

同理，另外两相也存在同样的问题，道理同上。而C柱-C旁框因无对应的引线U形框，所以没有穿窗磁通通过，此框也就不会有环流存在。
