# 两例气体绝缘输电线路（GIL）故障原因分析及处理

文/锦屏水力发电厂 李尹光 丁中民 徐文刚

锦屏一级水电站气体绝缘输电线路（GIL）投运以来，出现了出线套管屏蔽导体尺寸不匹配及气隔漏气等故障。通过对故障进行查找及原因分析，问题得到了有效处理。

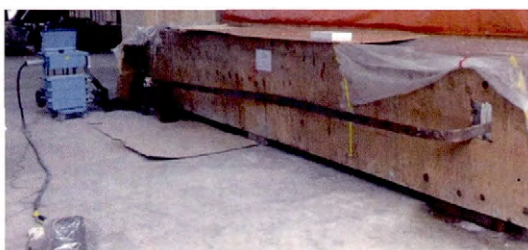
图 现场模拟试验接线图

由于汛期来临，更换屏蔽导体需要一段时间，为了不影响发电，采取大电流模拟试验方式，在套管底部导体与屏蔽导体不匹配的旧套管进行温升模拟，以确定在该缺陷未消除的情况下，是否满足电厂GIL单回运行最大电流约1 400 A的运行要求。

按照GIL出线套管的实际连接情况，采用瑞典保珈玛MEGGER Oden AT/3X大电流发生器进行了大电流模拟试验，加载电流在1 100 A、1 300 A、1 500 A、1 800 A，每阶段测量温度，通过1 800 A时屏蔽导体与套管接触面温升为25 k，在设计许可温升60 k（环温40℃）以内。

根据温升试验及直流电阻试验情况，目前屏蔽头与导体之间的线接触情况，可满足3条线路满负荷（3 600 MW）及两条线路（2 100 MW）的正常运行要求。
