「避雷器」

# 220 kV氧化锌避雷器试验数据不合格原因分析

文/广西电网公司电力科学研究院 黄辉敏 杨宝琨

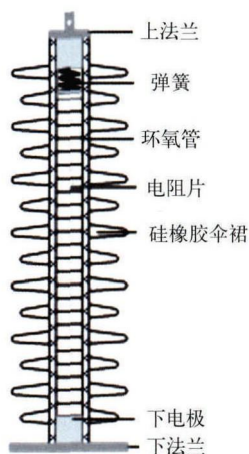
图1 故障避雷器基本结构示意图

该220 kV II段母线避雷器型号为YH10W-216/562，生产日期为2003年10月，投运日期为2003年12月，避雷器额定电压为216 kV，持续运行电压为168.5 kV，标称放电电流为10 kA，该避雷器分为上、下两节，每节均由上下法兰、硅橡胶伞裙和环氧管组成，上节顶端装有均压环；环氧管内部分别由上下电极、弹簧、垫片和电阻片等组成，环氧管上下部位分别设计有防爆窗，上下电极分别由左右两边2个金属销钉固定。该避雷器的基本结构如图1所示。

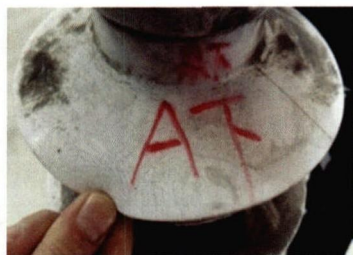
1) 该避雷器硅复合外套表面脏污严重，伞裙表面所涂的RTV涂料龟裂严重，刮开涂料后，伞裙未见有裂纹及粉化，如图2、图3所示。该避雷器复合外套表面RTV涂料为2008年喷涂，到现在已近8年，而该站地处钢铁厂附近，污染较为严重，在这种情况下会缩短RTV涂料的使用寿命，因此II段母线避雷器复合外套表面RTV涂料应属于正常老化。

图3 伞裙表面RTV涂料龟裂

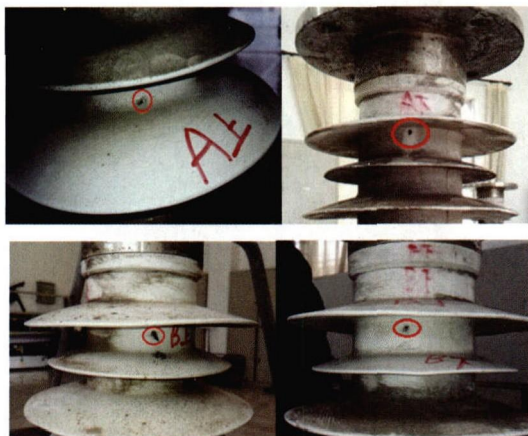
图4 避雷器各相出现小孔的情况

2) 检查缺陷避雷器硅橡胶外套，发现该避雷器A、B两相上、下节以及C相下节紧贴环氧管的复合外套上均出现一个小孔，如图4所示。

根据解体结果,避雷器硅橡胶外套上出现小孔的部位均对应金属销钉或螺母。硅橡胶外套在长期运行中的热胀冷缩作用下,导致其与金属销钉或螺母之间的黏合度下降,在二者之间形成小气隙。由于气隙的存在,而避雷器又处于较强电场中,特别是在交变电场的作用下,金属销钉或螺母边缘往往会出现电晕或局部放电现象。气隙的电离往往会导致局部电场畸变以及化学腐蚀等

现象,在长时间的运行中,使得金属销钉或螺母部位的硅橡胶外套被烧蚀、炭化,逐渐被烧穿,形成小孔。

2) 由于该厂家同型号避雷器均存在设计问题,建议进行更换处理。在未更换前,建议加强红外测温,建议测试时,对避雷器各部位以及相间温度进行仔细比对,如发现温异常,应尽快安排试验。同时加强全电流在线监测,密切关注全电流变化趋势,并缩短带电测试周期。

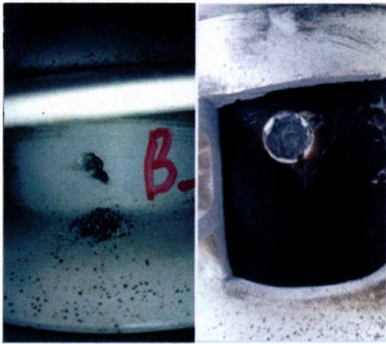
图5 缺陷避雷器解体情况

割开小孔部位的硅橡胶复合外套,如图5所示,发现出现小孔的部位均对应于固定避雷器上下金属电极的金属销钉,而各小孔均有明显的烧蚀痕迹,该金属销钉超出避雷器金属电极表面约1 cm。缺陷避雷器硅橡胶外套上各相小孔对应位置如表3所示,缺陷避雷器解体情况如图5所示。

现场割开缺陷避雷器的硅橡胶外套后,未见环氧管表面有明显受潮痕迹,电阻片也未见受潮,然而根据停电试验结果,以及历年带电测试数据,表明该避雷器性能已出现劣化。结合上述分析结果,认为避雷器硅橡胶外套被破坏,导致其内部初步受潮,因此出现泄漏电流增大的情况。

从根本原因分析,该型号避雷器使用金属销钉来固定两端金属电极,存在设计不合理的问题,国内其他避雷器生产厂家一般采用螺纹固定方式,从而避免了上述同类故障的发生。

1) 据了解,该避雷器生产厂家同型号220 kV 避雷器均采用上述相同设计结构,建议对全网区该厂家生产的220 kV 避雷器进行排查,并对相关避雷器历年带电测试数据进行统计分析,以判断其运行状态。
