# 大型加工中心精度变动原因分析及应对措施

■ 南车戚墅堰机车车辆工艺研究所有限公司（江苏常州 213011） 丁 忠 王思忠

**摘要：**本文介绍了大型加工中心精度变化的原因，主要探讨了机床基础及环境温度变化与加工程序对产品加工精度的影响，提出了应对温度变化对机床产生不利影响的主要措施，从而在常温环境下提高了大型精密机床的使用效率。

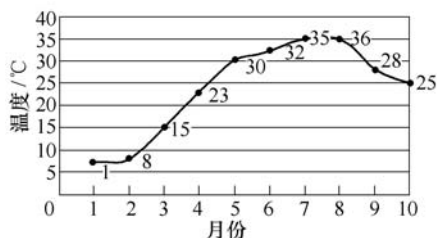
图2 2012年常州月平均温度变化曲线

条件所限，目前我们的大型加工中心都安装在常温环境中使用。有研究表明：工作过程中机床床身上、下存在温度差，形成自上而下的温度梯度，夏季导轨上表面温度高，下表面温度低。温度差（ $t_1 - t_2$ ）使上表面伸长大于下表面，呈上拱形状。而到冬季，刚好相反。由于（ $t_1 - t_2$ ）的温度差存在，下表面的收缩大于上表面，导轨呈下挠形状。这一现象给精密机床的精度稳定性带来不利影响，以其中一台海科特机床的维修实践说明：在2012年我们的维修人员分别在气温变化达10℃以上的4、5月和10月、11月检测发现，机床导轨直线度变动明显，其中X轴在3m的移动范围内水平变化最高可达0.06mm，而安装时的调试水平精度要求仅为0.003mm。

对照下面的这张我公司所在城市的年平均温度变化图与2015年的机床调整记录表发现：其中一台固资编号604699002的捷克WHQ13CNC（TOS）在温度变化大的3月、4月、5月和10月精度发生的变化情况如图2、表3所示。

以上数据表明：机床环境温度变化给机床的精度保持带来很不利的影响。

对海科特机床做精度调整时需注意：海科特机床带自身冷却液空调，操作工应经常根据环境温度变化设定冷却水温度，减小导轨上下温差，从而保证机床的高精度加工。维修人员在调整机床几何精度时，一定要事先打开冷却水开关开机预热，保证调整好的精度和加工时一致。

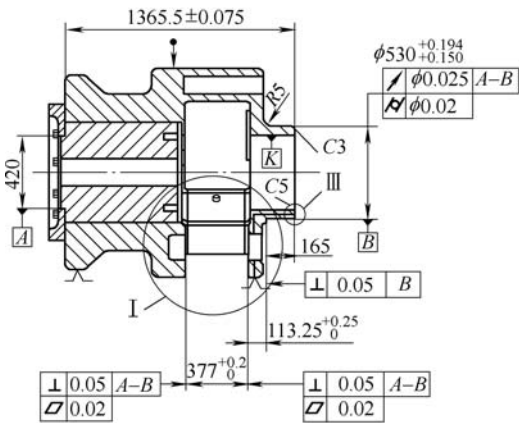
图3 行星架工序图

以图3所示零件为例说明：此零件需要精镗3组6个均布的 $\phi 147H6$ 的销孔与 $\phi 530r6mm$ 轴承挡和 $\phi 420mm$ 外圆两挡的公共轴

线之间有较高的位置度要求，工艺要求为0.05mm。

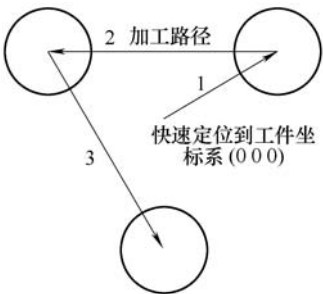
图4 改善前刀具移动轨迹

（1）原加工路径（见图4），刀具快速定位到三组销孔拟合圆的圆心1，然后快速移动到A孔，加工完A孔快速定位到B孔，加工完B孔后又快速移动到C孔，此方案路线没有考虑消除反向间隙对孔位置加工的影响。

刀重量约为13 kg，刀具长度约325 mm， $\phi 147\text{ mm}$ 内孔镗刀重量约为4 kg，刀具长度约为220 mm，镗杆伸出主轴长度为30 mm。所以因刀具自重而产生的力矩不相等，会导致镗杆下垂程度不等，从而影响三销销孔的位置度。
