# 钛合金轴类零件的磨削技巧

■ 河南平原光电有限公司（焦作 454001） 周先利 梁 兵 刘红武

**摘要：**针对钛合金轴类零件加工两端轴时出现的同轴度超差问题，在零件两端拧上堵头，在堵头上加工顶尖孔，作为磨削时的顶尖孔，待零件加工完成后再卸掉堵头，成功解决了加工难题，保证了加工质量。

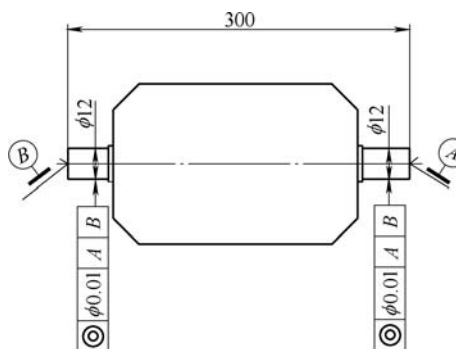
图 1

我公司加工一种反射镜零件（见图1），其基体为钛合金材料，在用数控外圆磨床加工两端轴时，遇到了一个问题，就是两端轴分别加工完成后，测量两端轴的同轴度约为 $\phi 0.08\text{mm}$ （零件长度约300mm，两端轴直径约12mm），这与设计要求的同轴度 $\phi 0.01\text{mm}$ 相差太多。

最初认为是零件两端的顶尖孔不同轴引起的，为此特意加工了一个钛合金圆棒零件做试验，但结果依旧如前。后来发现，当加工完一端时，在机床上测量此端轴的圆跳动在0.002mm内，合格；加工完另一端后，经测量该端圆跳动也合格。但是再去测量先前加工的那一端轴的圆跳动，发现变成了0.06mm（超差）。

又试验了几次，情况依旧如此，先加工的一端，在刚加工完后合格，当加工完另一端后，后加工的合格，先加工的却不合格了。而且磨削的时间越长，其误差越大。由此推断出，在磨削过程中，两端的顶尖孔与顶尖之间摩擦时，发生了磨损，从而导致两端轴在磨削后不在同一条直线上，使得同轴度超差。

分析出原因后，我们让零件只空转，不磨削，空转一段时间后，再测量，发现两端都出现了超差，且空转时间越长超差越大，更加证实了上述推断，说明顶尖孔在磨削过程中，在不断地被磨损。

在分析出原因后，采用普通钢材料做了一次试验，并未出现钛合金材料所发生的问题。因此得出结论：钛合金材料偏软，不耐磨。为了解决这一问题，在零件两端攻上螺纹，各加一段普通钢材做成的堵头拧在上面（见图2），并在堵头上加工顶尖孔，作为磨削时的顶尖孔，待零件加工完成后，再把堵头卸掉。

通过这样的工艺改进，成功解决了困扰许久的加工瓶颈问题，保证了同轴度 $\phi 0.01\text{mm}$ 的技术要求，为日后加工同类型钛合金轴类零件提供了技术保障。MW
