# 立式加工中心二级维护及保养实例

**摘要:** 本文依据北京第一机床厂生产的XHA714立式加工中心, 简要介绍数控加工中心的二级维保的项目和具体操作过程。

# 龙门加工中心故障排除一例

**摘要：**中国台湾协鸿HB-3190S龙门加工中心出现主轴拉刀不到位现象，经过逐步排查，确定是拉钉破碎造成间隙过大从而使拉刀不到位，购买更换后设备恢复正常。

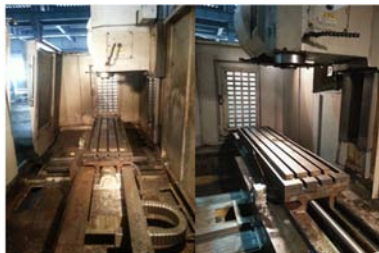
图1 初步擦洗机床前、后照片

擦洗机床外表面、顶部各罩壳和各轴防护罩; 清洗工作台, 检查并修光毛刺; 打开各轴防护罩, 清洁床身导轨面, 涂抹油层保护。对于不易清洗的部分可以用柴油、煤油及清洗剂等擦洗, 如图1所示。初步擦洗机床后, 须用水平仪重新检查并调整床身水平。

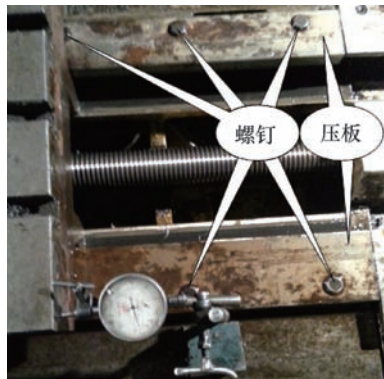
图2 X轴精度检查

定在床身固定部位, X轴工作台端面压紧百分表表头后, 调整表针至“0”刻度盘位置, 如图2所示。检查X轴定位精度和重复定位精度操作方法如下: 在手脉或MDI方式下, 向右移动X轴1mm, 表针转了一整圈, 向左返回1mm, 表针转回65格, 说明X轴反向间隙为0.35mm。笔者首先想到的是通过调整系统参数1851(反向间隙补偿参数), 但是重新检测发现反向间隙依然没有多大改变, 这说明是X轴机械传动链存在问题。

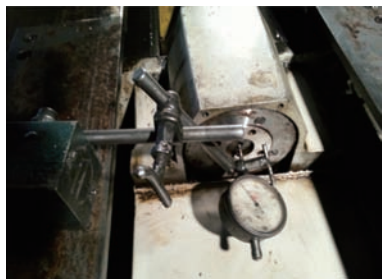
图4 检查滚珠丝杠轴向窜动

有同步带、轴承、滚珠丝杠螺母副、工作滑台和轴承座。笔者本着先易后难的处理思路，首先用内六方扳手查看轴承座锁紧螺钉并没有松动；然后打开伺服电动机端轴承座防护罩，在手动或手脉方式下移动X轴，用百分表检查滚珠丝杠没有轴向窜动（为了确保准确，可以在丝杠端部中心孔内放置一个钢珠，把百分表测量表头与钢珠接触，如图4所示）。但是，笔者在手动方式下缓慢往返移动X轴时，在返回移动时丝杠端皮带轮并没有转动，而这个反向间隙正好是0.35mm，造成这种现象只有同步带松动这一种可能，笔者打开伺服电动机防护罩，向下调整伺服电动机位置，胀紧同步带后故障排除。此时也要适量调整X轴两端镶条间隙，如图5所示。

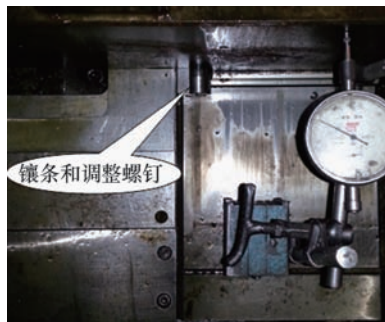
图6 Y轴精度检查

(2) Y轴传动系统检查与调整。Y轴定位精度和重复定位精度检测同X轴类似，在检测时Y轴反向间隙较小，笔者适量调整Y轴镶

条间隙，反向间隙基本消除，如图6所示。

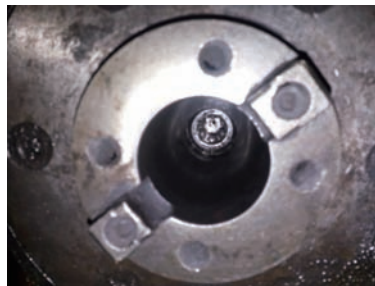
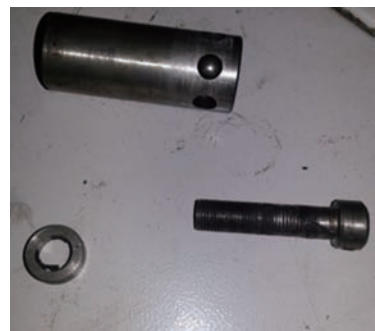
图8 主轴内刀具夹紧装置

该机床在加工过程中主轴运转平稳，但是在手动装刀和拆刀时较费力，机械手换刀时拆刀较费力不能完成换刀过程，产生无提示报警。这说明主轴内刀具夹紧装置间隙太小。笔者用6mm内六方扳手拆下主轴内刀具夹紧装置，如图8所示。在原先垫片的基础上加厚了0.2mm，重新安装后拆刀正常。

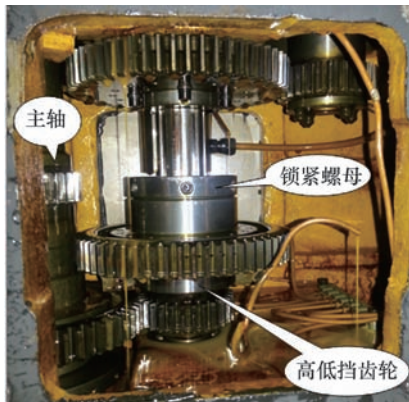
图9 主轴箱

盖（见图9），可以看出该机床主轴箱内润滑充足；锁紧螺母及其顶丝经过检查没有松动。

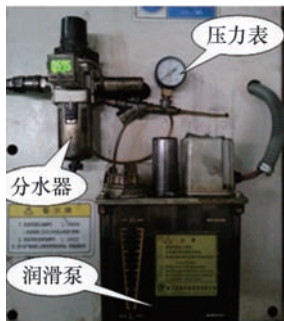
图10 自动润滑、液压、气压系统

机床的润滑系统是否畅通，最简单的判断方法是查看在自动润滑油泵供油油路上安装的压力表是否有压力（见图10）。原因是：自动润滑系统的作用是向机床各运动摩擦配合表面加注润滑油，需要一定的压力才能把润滑油注入，若某一处油管断裂或损坏，整个润滑系统在注油时不会

产生压力。

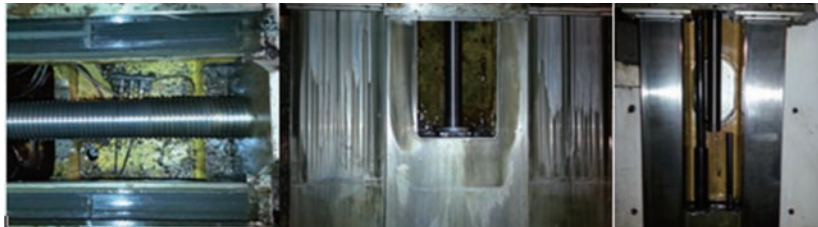
图12 X、Y、Z轴润滑效果图

同时在为期3天的二级保养期间，始终让机床处于开机上电状态（除保养电气系统和CNC系统外），保证机床液压系统和润滑系统正常工作，笔者也观察到机床各主要润滑位置有润滑注入，如图12和图10所示。

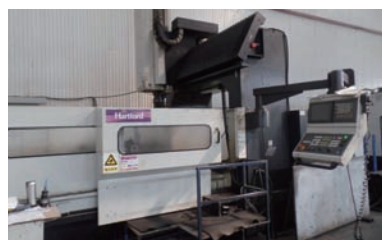
图 1

我公司有一台中国台湾协鸿工业股份有限公司产的龙门加工中心，型号HB—3190S，投产时间2011年6月，至今已使用4年（见图1）。

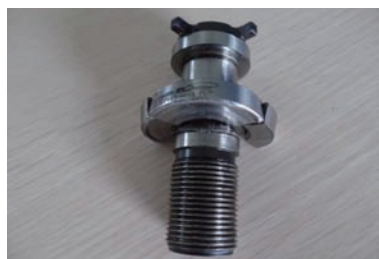
图 4

拆卸主轴进行检查（见图2、图3），首先检查拉紧碟簧有无疲劳碎裂现象，经查看无碎裂问题；再检查拉爪和拉钉，从主轴内孔中将拉钉和拉爪卸出，发现拉爪无问题，而拉钉有碎裂问题（见图4），该拉钉型号为BT50-45° 外螺纹型，厂家是中国台湾铨宝产的。

包括拉钉和拉爪。于是购买一整套进行更换，问题得以解决，新的拉爪如图5所示。
