# 龙门加工中心故障排除一例

**摘要：**中国台湾协鸿HB-3190S龙门加工中心出现主轴拉刀不到位现象，经过逐步排查，确定是拉钉破碎造成间隙过大从而使拉刀不到位，购买更换后设备恢复正常。

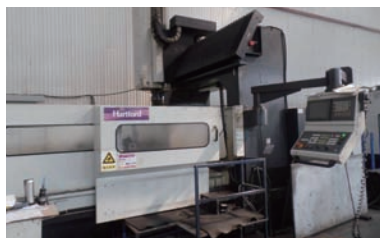
图 1

我公司有一台中国台湾协鸿工业股份有限公司产的龙门加工中心，型号HB—3190S，投产时间2011年6月，至今已使用4年（见图1）。

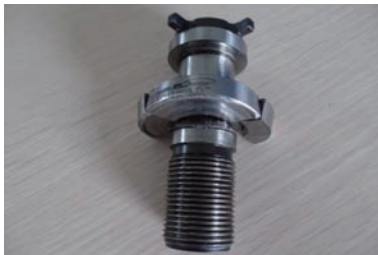
图 4

拆卸主轴进行检查（见图2、图3），首先检查拉紧碟簧有无疲劳碎裂现象，经查看无碎裂问题；再检查拉爪和拉钉，从主轴内孔中将拉钉和拉爪卸出，发现拉爪无问题，而拉钉有碎裂问题（见图4），该拉钉型号为BT50-45° 外螺纹型，厂家是中国台湾铨宝产的。

需要注意的是：①因拉钉碎裂从主轴内卸拉爪和拉钉时比较困难，不能着急，需要将拉爪外口收缩到适当大小后，才能从主轴内孔中抽出。②BT50-45° 外螺纹型四瓣形拉爪是一整套的，

包括拉钉和拉爪。于是购买一整套进行更换，问题得以解决，新的拉爪如图5所示。
