# 金刚石单晶刀具切削镁铝合金磨损分析

■ 河南工业大学材料科学与工程学院 (郑州 450007) 肖长江 朱玲艳 李 娟 栗正新

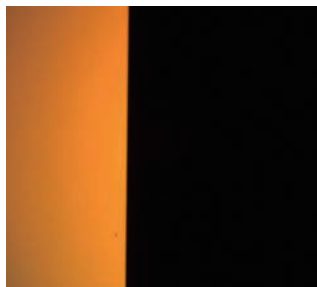
图1 金刚石单晶刀具的微观形貌

（1）切削试验前刀具初始形貌。金刚石单晶刀具切削镁铝合金之前，首先对刀具前刀面的初始形貌进行了观测。图1所示是切削试验前金刚石单晶刀具的前刀面的形貌图。由图1可知，刀具的切削刃完整性良好，前刀面完全没有磨损的迹象。

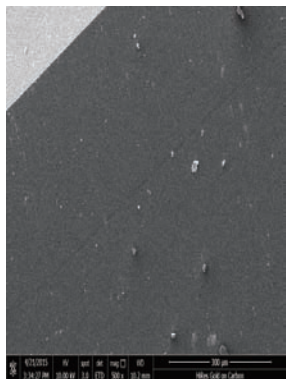
(a)

由图3a可以看出刀具的前刀面出现了磨损划痕，形成了微沟槽；由图3b可以看出刃口发生了轻微磨损，并伴有崩刃和断裂迹象；由图3c可以看出刀具的前刀面发生了缺口破损，也有崩刃和剥落迹象。众所周知，金刚石刀具具有很强的解理性，在解理面发生的破坏具有各向异性，当垂直于一定解理面的拉应力达到金刚石所固有的某值时，刀具将发生破坏。切削镁铝合金复合材料时，

由图3可知，这种情况说明刀具发生了明显的机械摩擦磨损。它是由于金刚石刀具和工件间的机械摩擦造成的。在金刚石切削的初始阶段，金刚石刀具和工件的微观接触面不平，形成交错，在相对运动过程中，双方的高峰逐渐被磨平。当切削加工时，工件材料中含有的硬质点以及积屑瘤碎片等在刀具表面上划出沟纹而造成的磨损。

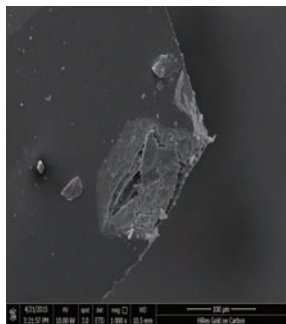
(b)

刀具切削软的铝合金基体，承受交变的应力，切削振动现象较严重，再加上切屑对切削刃的强力冲击，使得刀具承受较大的冲击应力。当刀具刃口局部区域应力达到其脆性解理强度时，就发生微小的脆性剥落。一旦刀具发生剥落，切削刃将不再平整，剥落处容易产生应力集中，从而引起大块材料的崩刃。由图3可以看出，金刚石单晶刀具切削镁铝合金时没有发生石墨化，这是因为6061-T6镁铝合金中的铜元素含量仅为0.3%，从而不足以对刀具造成明显的侵蚀。
