# 变速箱壳体加工尺寸偏移原因与解决

■ 上海汽车变速器有限公司 (201807) 张 璐

**摘要：**介绍了一例非设备故障引起的加工尺寸偏移问题，通过对工件定位夹紧执行元件的动作顺序及机床夹具液压控制方式的深入分析，确诊了加工尺寸偏移发生的原因，采取合理的方式解决了加工尺寸偏移的问题。

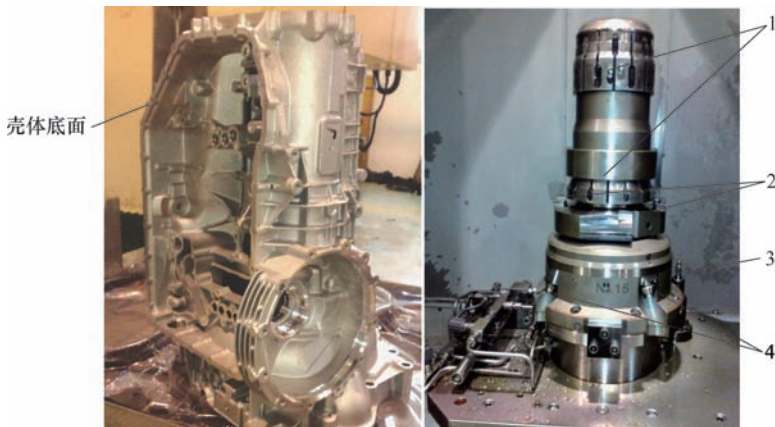
图1 变速箱壳体及其夹具示意图

产品批量生产之后，20工位常出现壳体底面上的孔系位置尺寸整体偏移的情况，偏移无固定方向，呈现随机性，加工极易产生废品，质量难以控制。对机床进行了例行检查，机床丝杠、导轨无明显磨损现象，主轴端跳、径跳和拉力均正常，主轴夹头及刀柄接触面无磨损情况，定位轴、进给轴的重复定位精度在机床合格指标范围内，机床性能良好。查询重点转向该工位的液压夹具，经检查，夹具上定位面、定位销和夹紧头均无磨损松动情况，液压油温度压力均正常。变速箱壳体及其夹具如图1所示。

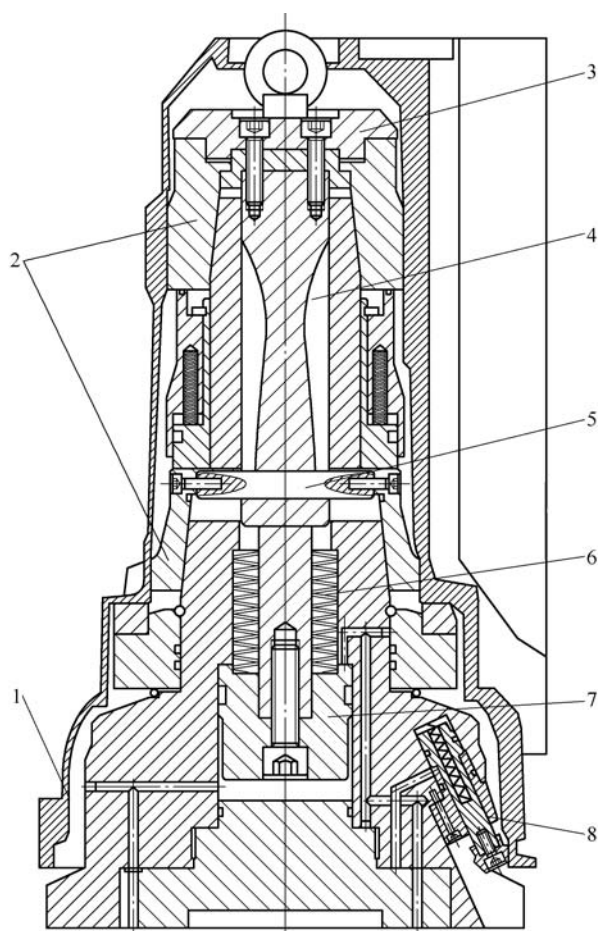
图2 夹具装配图

(1) 壳体的定位与夹紧。壳体的定位由夹具上的双胀套、定位面和定位销实现，夹紧由夹具上一周均布的4个夹紧头完成，遵循先定位、后夹紧的顺序原则。壳体在10工位上已加工完成在20夹具上定位所需的基准平面、销孔及与双胀套接触的基准大孔。夹具上的双胀套限制了壳体的横向移动与转动、垂直方向移动与转动，定位面限制壳体的纵向移动，定位销限制壳体的纵向转动，导致壳体的6个自由度被完全限制。壳体上料后，夹具上的定位面、定位销已与壳体接触，此时图2夹具装配图中所示的活塞

下腔存在着一定压力的液压油，当执行壳体夹紧指令时，活塞下腔的液压油卸压，活塞在碟簧作用下带动拉杆、压板和横销同时向下运动，拽动双胀套向下移动，胀套沿斜面外涨，与壳体基准大孔紧密接触，实现壳体的定位。壳体夹紧所用4个夹紧头在液压油的作用下缩回，夹紧指令发出后，液压油卸压，夹紧头依靠其内部的弹簧复位而伸出，其倒角与壳体喇叭口接触并压紧，外撑于壳体喇叭口，实现壳体的夹紧。负责壳体定位夹紧的这5个液压执行与弹簧复位机构均可视为单作用液压缸，在无液压压力状态下为壳体的定位和夹紧；壳体

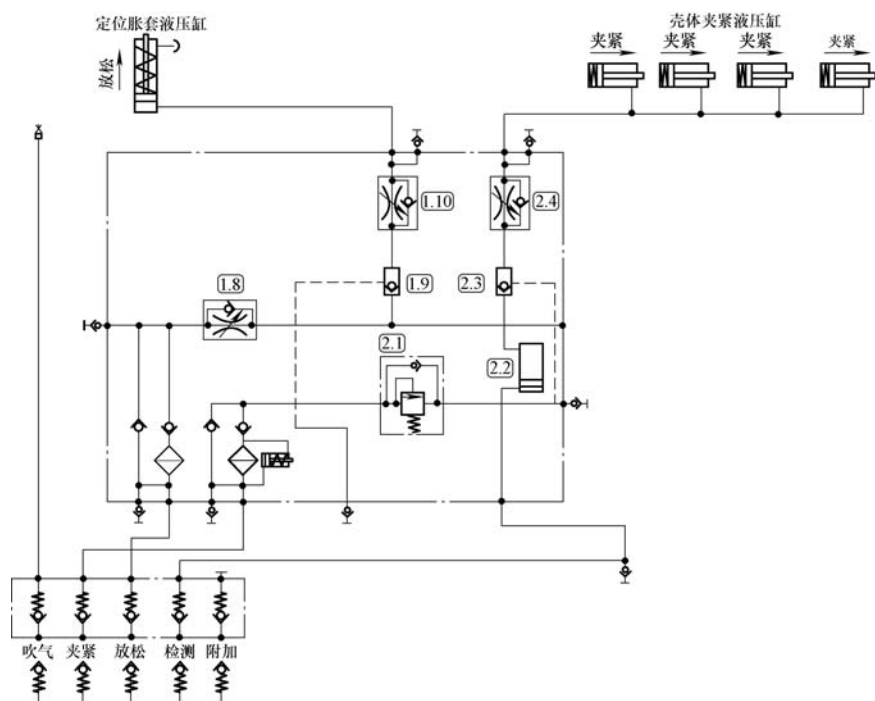
图3 夹具液压原理图

壳体放松指令发出后，液压油通过耦合器进入放松接口，流经滤芯、单向阀及单向节流阀1.8后，一路通过液控单向阀1.9、单向节流阀1.10进入定位胀套液压缸，液压缸中的活塞上移，双胀套变形复原；另一路通过液控单向阀2.3、单向节流阀2.4进入4个壳体夹紧液压缸中，4个夹紧头缩回，壳体放松。

壳体夹紧指令发出后，液压油进入夹紧接口，通过滤芯、单向阀后，其中一路到达液控单向阀1.9的控制口，将该液控单向阀顶开，壳体放松状态下定位胀套液压缸中的液压油沿单向节流阀1.10、液控单向阀1.9、单向节流阀1.8及单向阀，从放松接口流出，定位胀套液压缸的活塞在碟簧的作用下往下移动，双胀套胀开，壳体定位；另一路液压油在压力上升到顶开顺序阀2.1的弹簧后进入无杆活塞缸2.2，同时到达液控单向阀2.3的控制口，待无杆活塞缸2.2中的活塞被液压油顶到行程最末端时液压油压力升高，这时升高的压力油才会顶开液控单向阀2.3，使壳体放松状态下4个壳体夹紧液压缸中的液压油沿单向节流阀2.4、液控单向阀2.3、单向节流阀1.8及单向阀，从放松接口流出，4个壳体夹紧液压缸的

活塞经弹簧复位，夹紧头伸出，壳体夹紧。壳体的定位胀套液压缸与壳体夹紧液压缸的动作存在先后顺序：液压油先到达液控单向阀1.9的控制口，使定位胀套液压缸中的液压油泄压，壳体完成定位动作；由于顺序阀2.1和无杆活塞缸2.2的存在，壳体夹紧液压缸的动作需等到液压油压力上升到顶开顺序阀2.1的弹簧，进入无杆活塞缸2.2，待2.2中的活塞运动到行程最末端，液压油压力升高到足以顶开液控单向阀2.3时，4个夹紧用液压缸中的液压油才会泄压，夹紧头伸出将壳体夹紧。液压元件2.1和2.2的存在，使壳体先定位、后夹紧的正确动作顺序得以实现。理解壳体正确的定位夹紧顺序是进一步分析和解决问题的关键。

而在牧野加工中心上，由于第三组液压阀的输出管路联接到了夹具的检测接口，经过该通道的液压油参与了夹具上4个壳体夹紧液压缸的动作驱动。观察第三组液压阀与第一组液压阀上电磁阀线圈的得失电情况可知，在壳体夹紧指令发出后，两电磁阀同时动作，除了夹紧接口有液压油输入夹具，检测接口的液压油也开始输入，使得液压油快速到达图3中液控单向阀2.3的控制口，顺序阀2.1对壳体定位夹紧动作先后顺序的作用失效，出现定位胀套液压缸与壳体夹紧液压缸同时动作，由于管路长短等因素，甚至出现夹紧液压缸先动作的情况，反映在壳体上为定位夹紧动作同时进行，甚至夹紧先于定位，造成壳体无法正确定位，且定位状态不同，导致加工尺寸无固定方向整体偏移的情况发生。

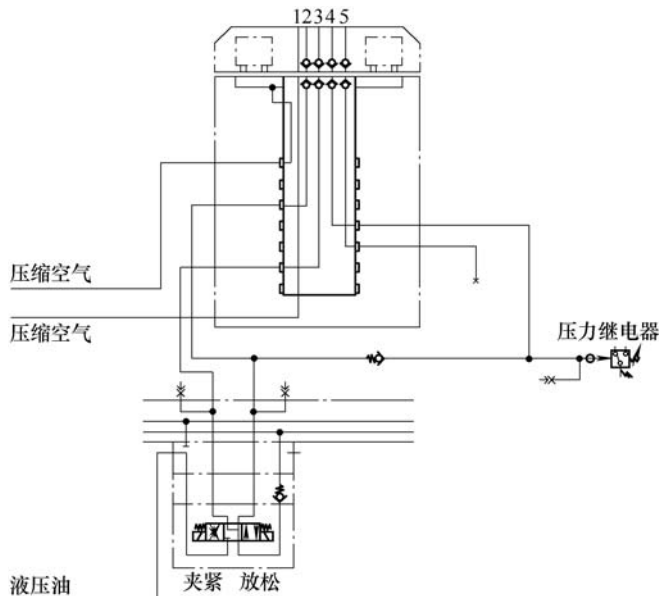
图4 恒轮加工中心的夹具液压原理图

(1) 恒轮加工中心的夹具液压控制。如图4所示的恒轮加工中心夹具液压原理图，夹具托盘中间液压耦合器上共有5个通道，其中通道1为气路通道，用于壳体定位面的压缩空气吹尘；通道2为壳体夹紧时压力油输入；通道3为壳体放松时压力油输入；通道4的管路联接到图中机床上的压力继电器，液压油在壳体夹紧后从通道4返回到该压力继电器，用于壳体夹紧的压力监测；通道5封闭不

用。液压油通过电磁换向阀实现壳体的夹紧放松切换。这5个通道分别联接至恒轮公司制造夹具的吹气、夹紧、放松、检测和附加接口。

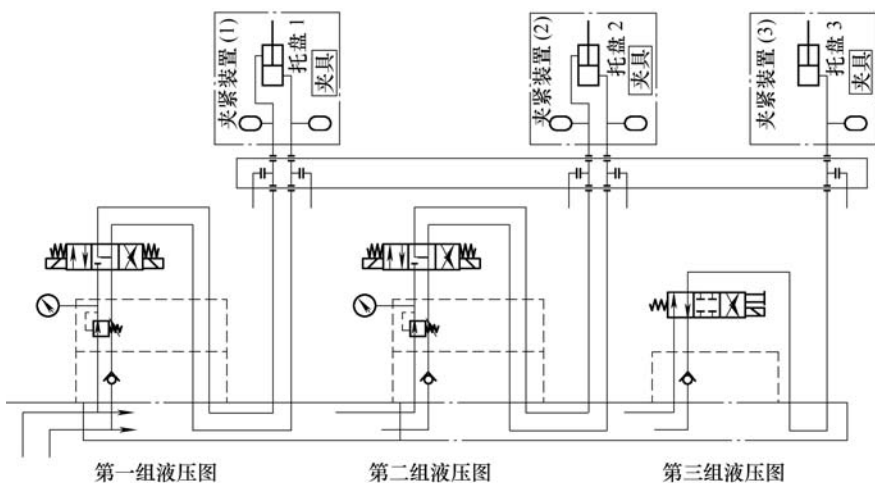
图5 牧野加工中心的夹具液压原理图

(2) 牧野加工中心的夹具液压控制。对比该工位牧野加工中心的夹具液压原理图（见图5），牧野加工中心的夹具液压控制除了分别负责两个托盘上夹具壳体夹紧放松的两组液压阀外（第一组液压阀用于上料托盘上壳体的夹紧放松，第二组液压阀用于加

工区域托盘上壳体的夹紧），还存在第三组液压阀，该组液压阀只有一路液压油输出，联接至托盘3上的夹紧装置3，而机床其实并不存在第3个托盘。通过现场检查，发现该第三组液压阀的液压管路联接至夹具的检测接口。
