# 轴承支座内花键跨棒距尺寸稳定性攻关

■ 陕西法士特工艺研究所（宝鸡 722409） 韩文静

**摘要：**本文以轴承支座的内花键加工为例，对影响跨棒距尺寸精度的因素进行全面分析，确定拉刀未开侧隙是导致跨棒距尺寸不稳定的主要原因，并采取返修拉刀的方法来满足产品设计要求。

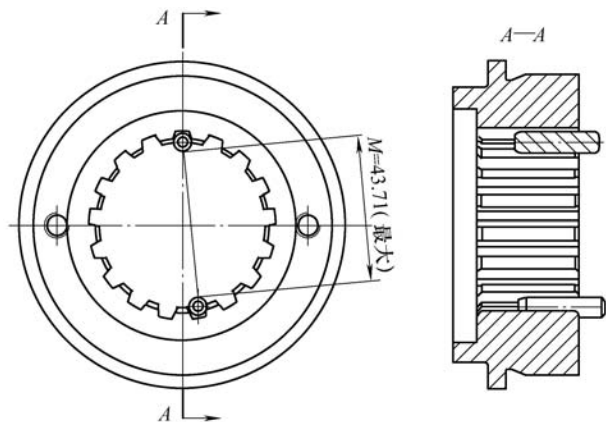
图1 12JS16T-1701124产品简图

我公司生产的轴承支座12JS16T-1701124（见图1）在拉床上加工花键后，跨棒距尺寸

总是超过产品设计要求0.15mm左右（产品要求跨棒距最大43.71mm，实际加工测量达到43.86mm），耽误后续工序的执行，导致生产线停滞，严重影响公司的生产进度。

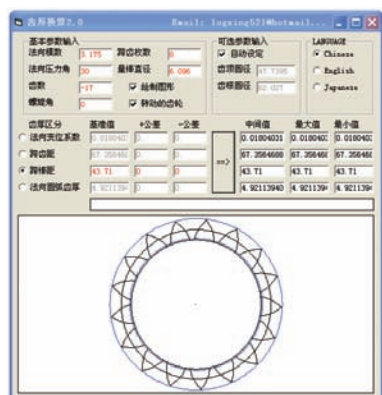
图2 齿厚换算软件计算结果

通过齿厚换算软件进行参数验证（见图2），计算的齿厚为4.9211mm。

通过验证得出如下结论：产品给出的跨棒距符合花键标准，设计数据中M的计算方法不是造成跨棒距不合格的主要原因。

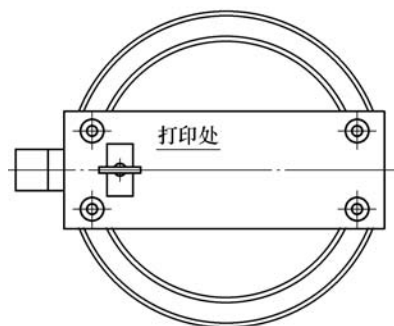
图3 跨球距检具

结论：因产品已经进入批量生产阶段，主要是按照方法二执行检测，方法一作为校对检测。因此，本工序的合格率控制受人为因素影响过多，不同的检测者测得的结果各异。鉴于此，设计了跨球距检具（见图3）。通过对跨球距检具的验证，可知检测结果值唯一，但是测量结果还是不符合设计要求，故检测方法不是造成跨棒距不合格的主要原因。

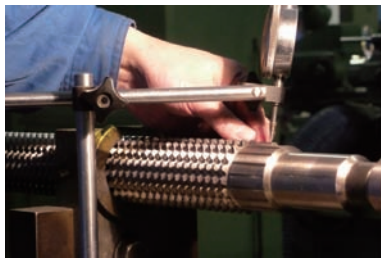
图 7

内花键棒间距超差。发现在拉刀的制作过程中，因制作单位的设备原因，未严格按照刀具图样制作，拉刀未开侧隙。这样，量棒和齿轮齿面接触点偏离节圆靠近齿根部分，测量的跨棒距数值不能准确地反映实际情况。

找正未开侧隙的拉刀（见图7），并抬高后顶尖。

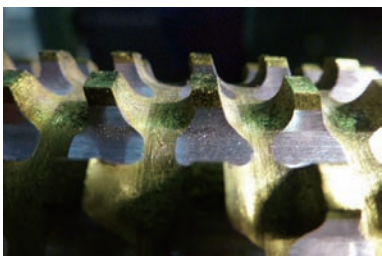
图9 开侧隙后的拉刀

通过小批量切削验证，开侧隙后的拉刀拉出的产品的跨棒距基本满足设计要求。由此，可以得出结论：拉刀未开侧隙是造成轴承支座跨棒距不稳定的主要原因。

通过操作师傅的一系列动作，得到了和刀具图样一致的样刀（见图9）。
