# 四步到位法快除自动化生产线偶发故障

■ 中国重汽集团济南桥箱有限公司 （山东 250022） 刘胜勇

**摘要：**针对自动化生产线偶发的3例故障，运用四步到位法迅速排查出故障原因并制定和实施整改措施，进而提高了维修效率，缩短了生产线停机时间。

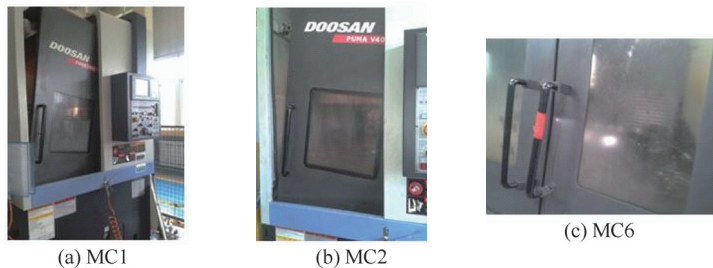
(1) 故障现象。FML在运行过程中，多次发生“机械手输送机构的机械手撞击机床MC1~MC6操作门”的事故（下称：事故）。曾经在1年内断续发生6次事故，MC1、MC2各发生2次，MC6发生2次（见图2）。事故不仅导致被加工齿轮摔废，还使机床操作门被撞坏；不仅造成维修时间浪费，还迫使FML生产停滞；不仅存在重大安全隐患，还存在较大质量风险。

图2 被上料中机械手撞击后的MCn操作门

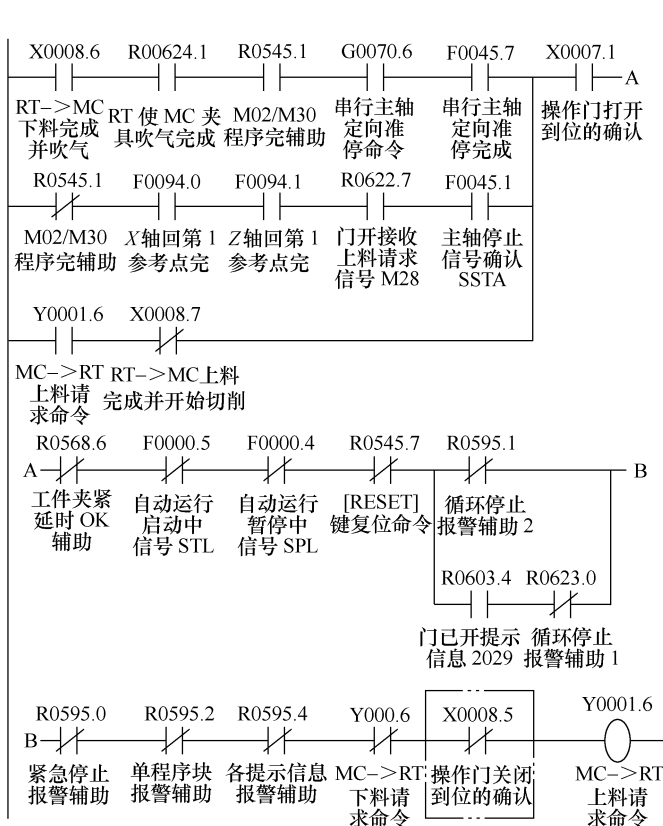
采用电信号演绎法,分析MC2吹气结束后操作门未打开,便成为RT2上料的故事真因(见图3)。RT2左卡爪上料主控PLC收到MC2侧上料请求信号Y1.6=1←无任何报警的MC2已执行程序结束指令M02/M30使R545.1=1←主轴定向准停完成F45.7=1←MC2已收到RT2传送给的下料完

成并吹气命令X8.6=1←MC2夹具已在RT2控制下关门吹气结束R624.1=1←MC2操作门打开确认检知X7.1=1。撞门故障发生时,操作门仍为关闭状态X8.5=1,并且门打开确认开关未点亮。据此,判定X7.1受干扰后误动作。

图3 立式车床MC2吹气结束后请求上料的梯形图(FANUC PMC)

(3) 解决措施及维修效果。据诊断分析结果,在输出线圈Y1.6支路中添入操作门关闭到位,检知X8.5的常闭触点信号(见图3的虚线框),做到门开检知与门闭检知的互锁控制。也就是操作门打开,使X7.1=1且X8.5=0时,MC2方可向RT2发送上料请求信号,否则Y1.6=0。修改后的PMC梯形图务必要在PMC的I/O画面下,选择“装置=Flash ROM,功能=写”并点击[执行]软键,以写入FANUC的Flash

ROM中。其他5台机床也按此法处理。

改进后的FML运行一年时间,再也没有发生“机械手撞击机床门”的事故。

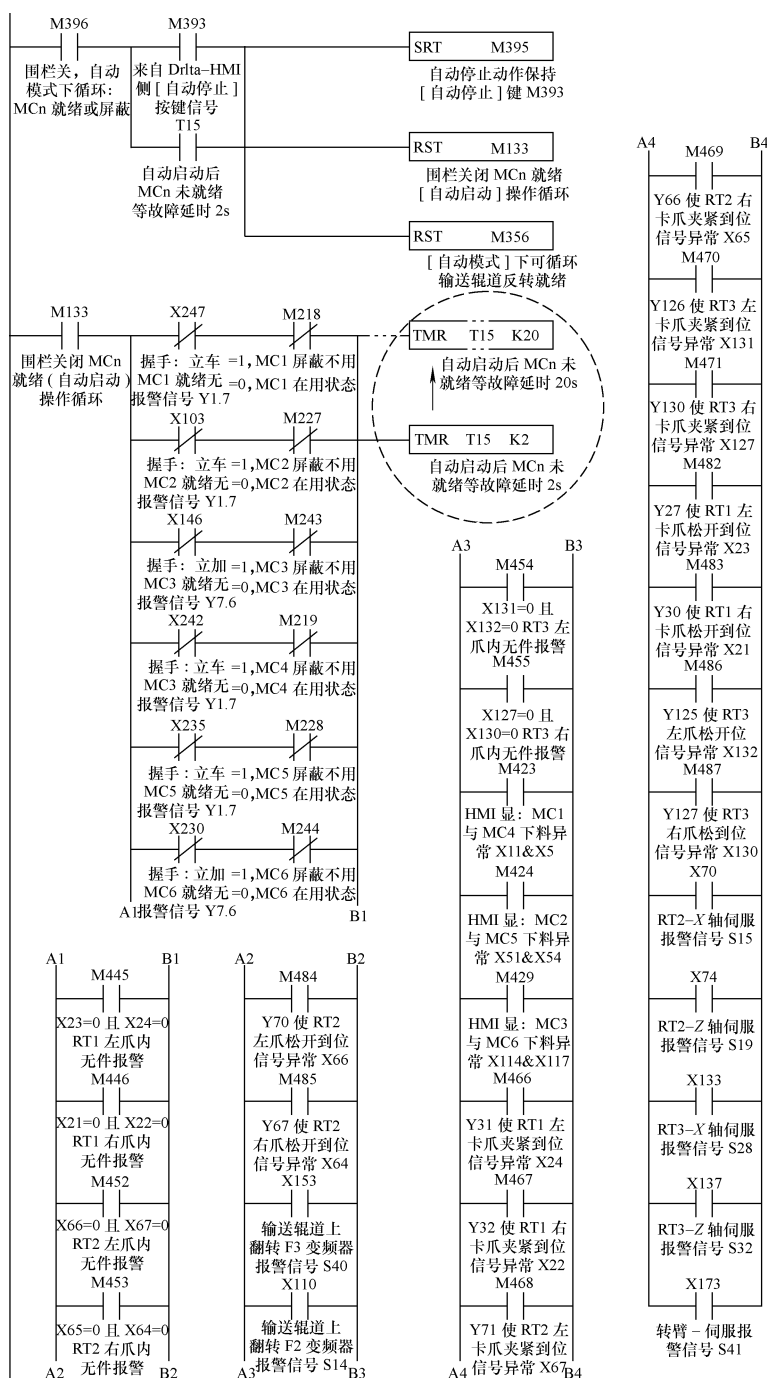
(2) 诊断分析。基于四步到位法维修要求,采用电信号演绎法对故障原因展开排查(见图4)。

FML自动循环异常跳出←在自动模式下经[自动启动]键M132激活的自动循环M133被复位←16位定时器T15的常开触点闭合←线圈T15通电并到达指定的定时值←用PC机和交叉TP电缆经台达PLC软件现场联机,以在线跟踪T15状态←正常运行时不受电的T15在FML瞬间停机时未能捕捉到受电状态←鉴于线圈T15支路并联有上百个光电开关检知信号,并且工作状态未见异常←怀疑FML的线路存在虚接点引起T15瞬时动作。

图4 主控计算机侧自动循环复位的梯形图(Delta-PLC)

(3) 解决措施及维修效果。因故障偶发且线路众多无法查找,故本着“简单、实用、快捷、稳定”的原则,将定时器T15的设置值由2s改为20s,并编译回装至主控PLC。改进后的FML运行数月,再也没有发生“自动循环异常跳出”故障。

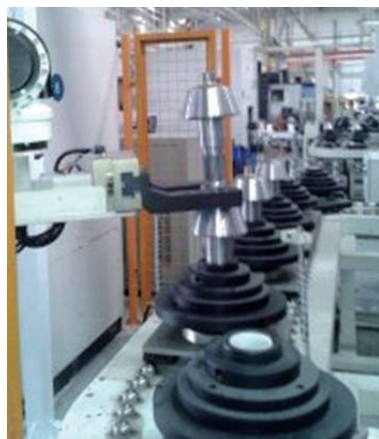
(1) 故障现象。FML-2在运行过程中,机器人将10序工件放置于环形上料线时,偶发工件叠加故障(见图7),造成FML-2的自动流水作业停止,机器人卸料点位置偏移等。

图6 环线上料时工件叠加示意

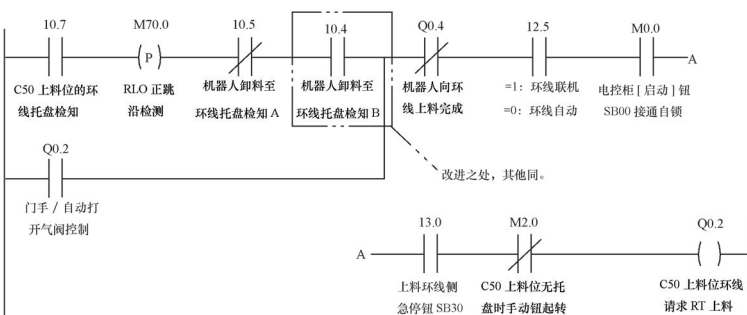
(2) 诊断分析。基于四步到位法维修要求,采用电信号演绎法,对工件叠加故障的原因展开排查。环形上料线工件叠加故障的梯形图如图7所示。工件叠加←环线请求了机器人RT进行上料←环线侧线圈Q0.2得电并输出

←环线托盘在联机方式下已行至C50上料位I0.7=1, 并且RT卸料至环线托盘检知I0.5=0←RT卸料位在正常状态下有工件, 并被检知 (I0.5=1) 后会向RT反馈上料, 完成信号Q0.4←一旦RT卸料位有件但不被检知 (I0.5=0), 便引起工件叠加故障。

程序段4: 联机方式下, 环线托盘行至C50上料位且RT卸料位无料时, 环线向RT发送上料请求Q0.2。

程序段6: 联机方式下, 环线托盘行至C50上料位且RT卸料位无料时, 环线向RT发送上料请求Q0.2。

图7 环形上料线工件叠加故障的梯形图 (S7-300PLC)

(3) 解决措施及维修效果。为彻底根除机器人卸料的工件叠加故障, 特在环线上料侧的卸料位增加1个工件检知开关I0.4, 与先前的I0.5组成检知锁, 即卸料位托盘有料时I0.5=1, 且I0.4=

0, 无料时I0.5=0, 且I0.4=1。对于S7-300PLC梯形图的修改, 需借助外设PC上的标准工具Step7与CP5512、MPI电缆实现。改进后的FML-2运行数月, 再也没有发生“机器人卸料时工件叠加”故障。
